# Schulraumplanung Münsingen

Anhangbericht Machbarkeit

Gemeinde Münsingen

26. November 2025

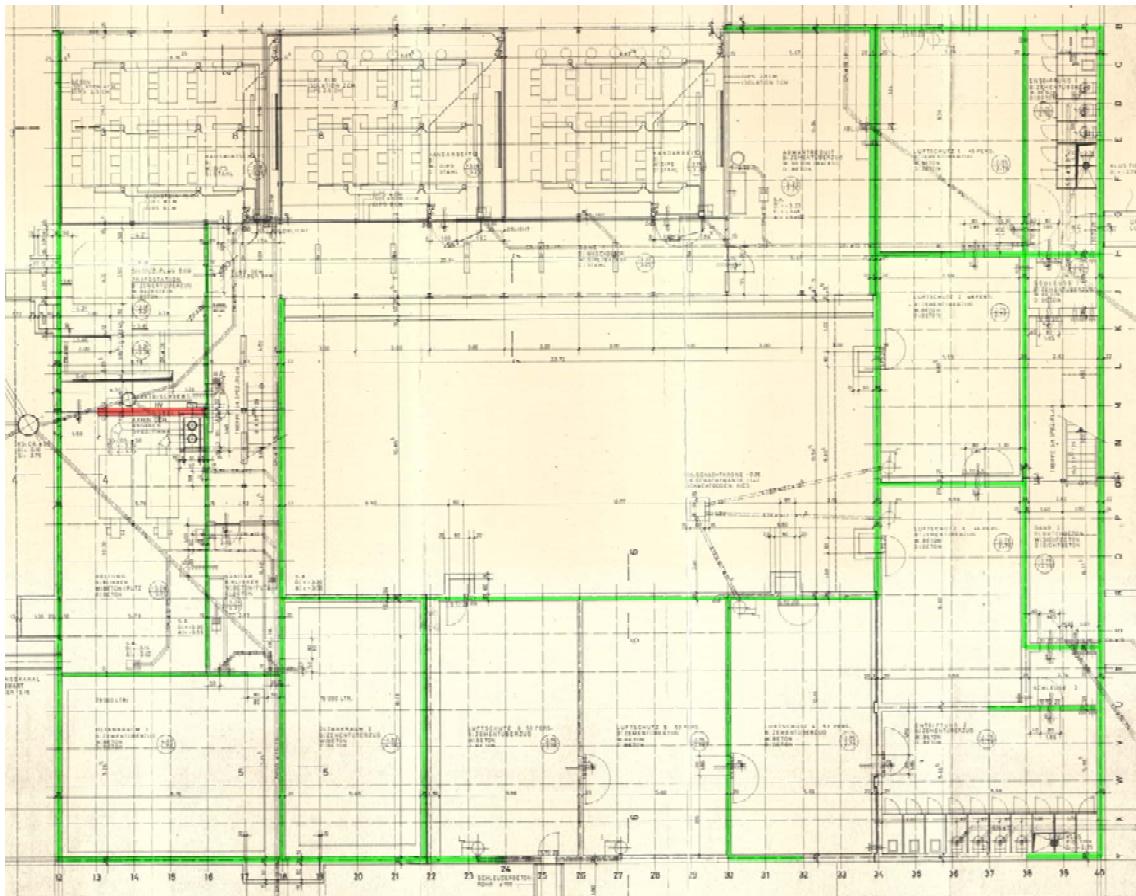
### 8.1 Tragwände im Untergeschoß:

- Grundsätzlich sind die tragenden Wände im UG zur Lastabtragung geeignet.
- Tragwände im Bereich Schutzraum siehe Kapitel 4.1. Die noch bestehenden Tragwände weisen eine genügende Tragreserve auf.

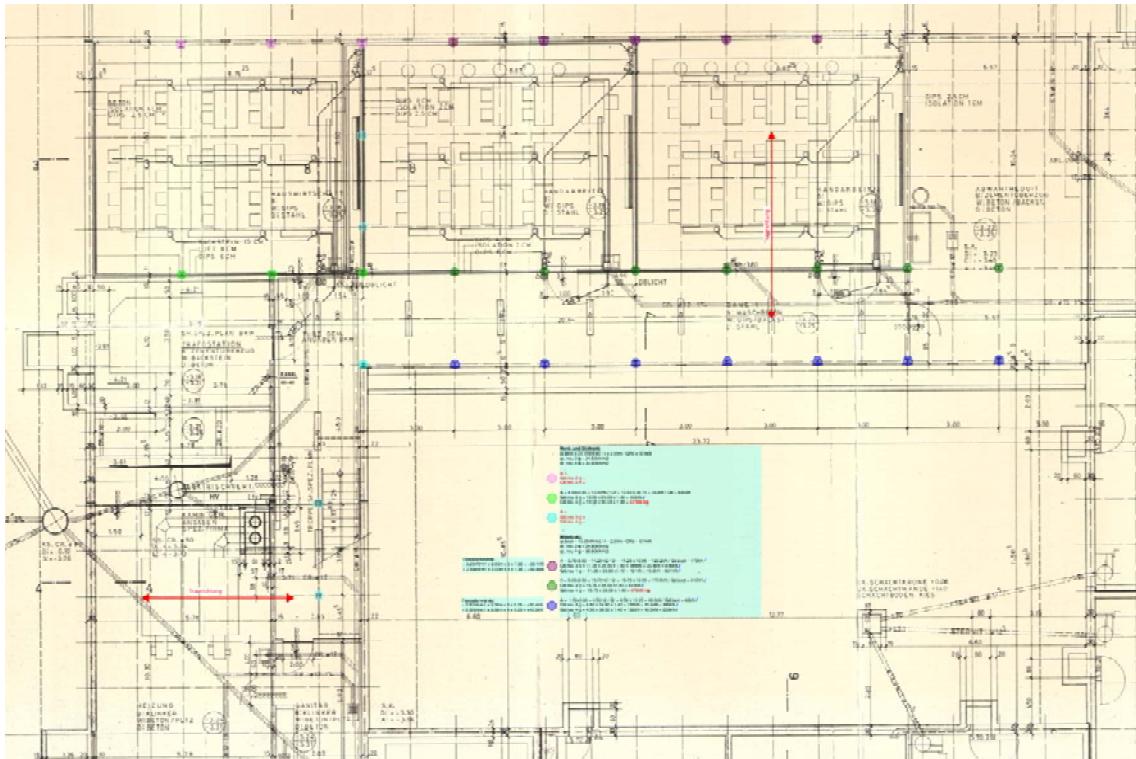
## 8.2 Stützen im Untergeschoss:

- Grundsätzlich sind die Stützen im UG zur Lastabtragung geeignet.
- Die bestehenden Stützen im Untergeschoß sind alle identisch:  
Stützendimension Bestand: HEA 160 / L=ca. 2.90m /  $N_{Rd}=574\text{kN}$

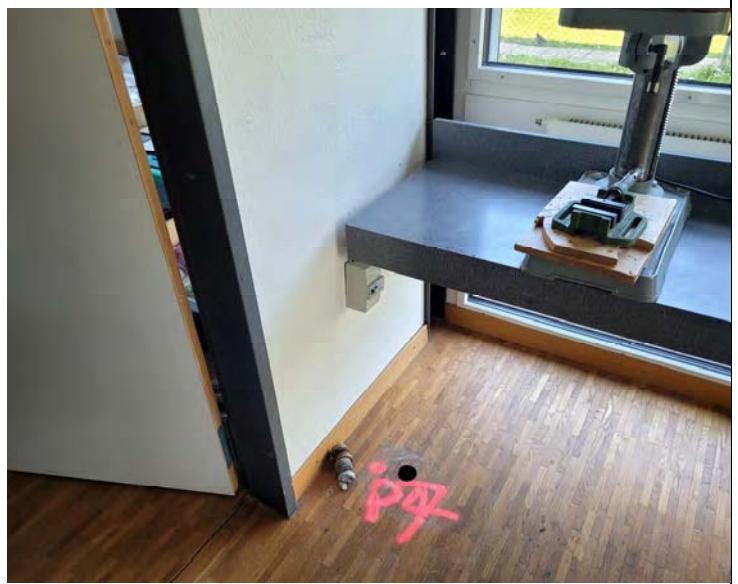
P07(A13)		Asbest
Asbest vorhanden:	<input type="checkbox"/> Ja <input checked="" type="checkbox"/> Nein <input type="checkbox"/> Verdacht	
Probe:	<input checked="" type="checkbox"/> Ja <input type="checkbox"/> Nein	
Gebäude:	Schulhaus	
Stockwerk:	EG	
Raum:	Zeichnen/ Werken	
Bauteil:	Bodenbelag	
Material:	Unterlags- boden	
Farbe:	Grau/Hellbraun

Bemerkungen:	Asbesthaltig gemäss Laborbericht. Asbest in Probe jedoch auf Querkontamination zurückzuführen.

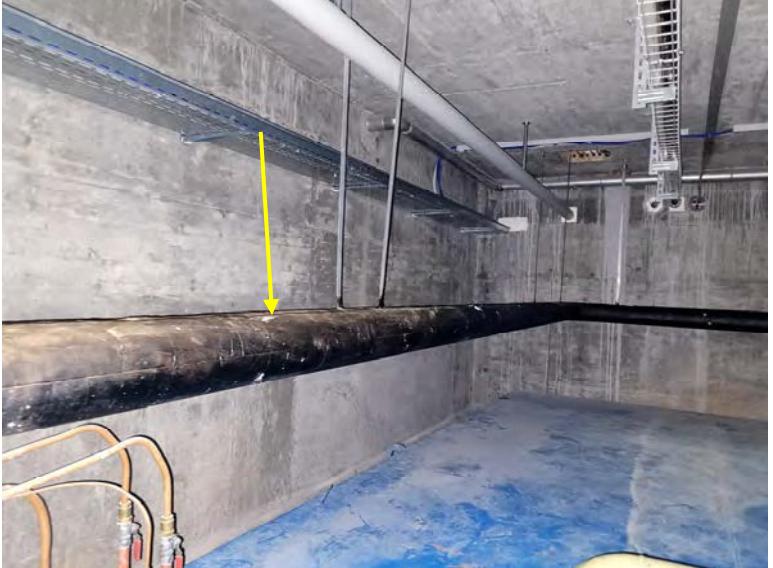
A27		Asbest
<b>Asbest vorhanden:</b> <input checked="" type="checkbox"/> Ja <input type="checkbox"/> Nein <input type="checkbox"/> Verdacht		
Probe:	<input checked="" type="checkbox"/> Ja <input type="checkbox"/> Nein	Bindung: <input checked="" type="checkbox"/> Fest gebunden <input type="checkbox"/> Schwach gebunden
<b>Dringlichkeitsstufe:</b> III Sanierung vor baulichen Eingriffen		
<b>Massnahmen:</b> G Sanierung vor baulichen Eingriffen		
Gebäude:	Schulhaus

Stockwerk:	UG	
Raum:	Öltankraum 2	
Bauteil:	Leitung	
Material:	Bit. Anstrich	
Farbe:	dunkelbraun	
Bemerkungen: auf Styroporisolierung

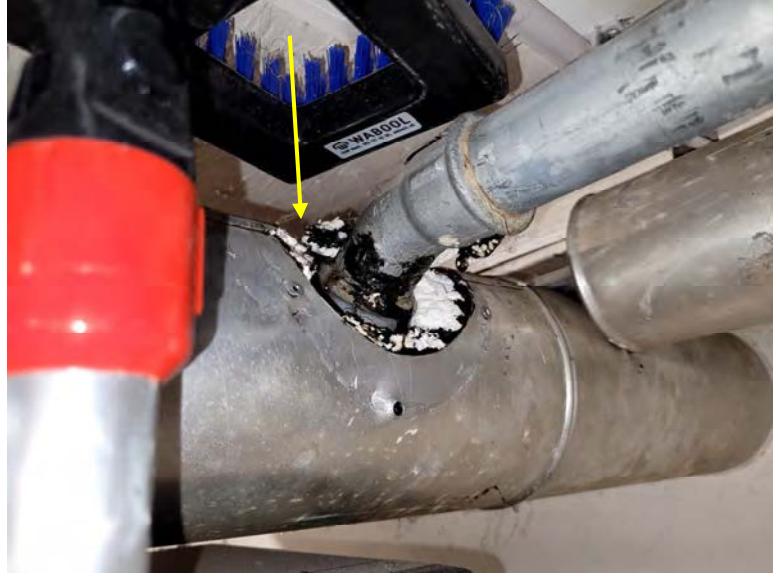
A29		Asbest
<b>Asbest vorhanden:</b> <input checked="" type="checkbox"/> Ja <input type="checkbox"/> Nein <input type="checkbox"/> Verdacht		
Probe:	<input checked="" type="checkbox"/> Ja <input type="checkbox"/> Nein	Bindung: <input checked="" type="checkbox"/> Fest gebunden <input type="checkbox"/> Schwach gebunden
<b>Dringlichkeitsstufe:</b> III Sanierung vor baulichen Eingriffen		
<b>Massnahmen:</b> G Sanierung vor baulichen Eingriffen		
Gebäude:	Schulhaus

Stockwerk:	UG	
Raum:	Abwart	
Bauteil:	Leitung	
Material:	Bit. Anstrich	
Farbe:	dunkelbraun	
Bemerkungen:	Auf Styroporisolation

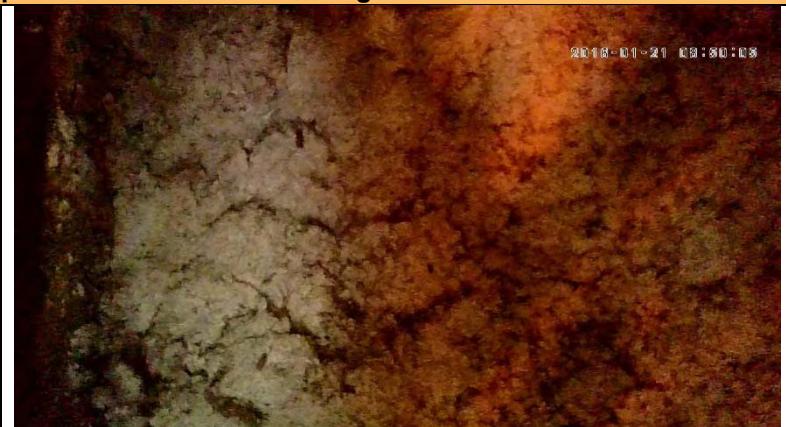
E01		Asbest	
<b>Asbest vorhanden:</b>	<input checked="" type="checkbox"/> Ja <input type="checkbox"/> Nein <input type="checkbox"/> Verdacht		
Probe:	<input type="checkbox"/> Ja <input checked="" type="checkbox"/> Nein	Bindung:	<input type="checkbox"/> Fest gebunden <input checked="" type="checkbox"/> Schwach gebunden
<b>Dringlichkeitsstufe:</b>	<b>II Sanierung empfohlen</b>		
<b>Massnahmen:</b>	<b>D Sanierung spätestens vor baulichen Eingriffen</b>		
Gebäude:	Schulhaus

Stockwerk:	EG		
Raum:	Korridor Süd		
Bauteil:	thermische Isolation		
Material:	Spritzasbest		
Farbe:	weiss		
Bemerkungen:

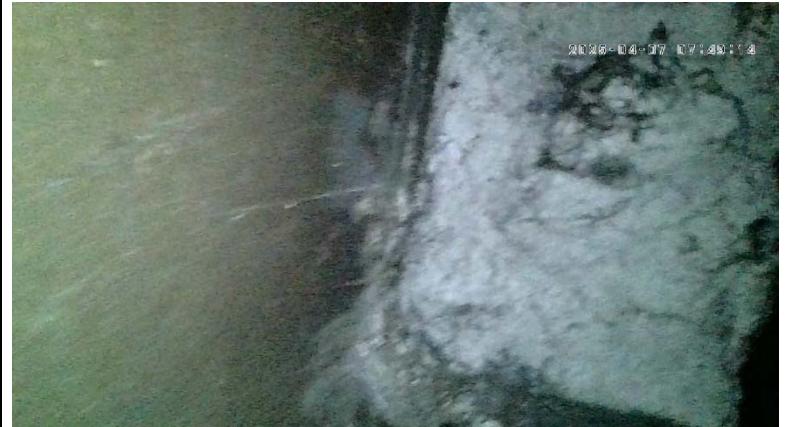
E02		Asbest	
<b>Asbest vorhanden:</b>	<input checked="" type="checkbox"/> Ja <input type="checkbox"/> Nein <input type="checkbox"/> Verdacht		
Probe:	<input type="checkbox"/> Ja <input checked="" type="checkbox"/> Nein	Bindung:	<input type="checkbox"/> Fest gebunden <input checked="" type="checkbox"/> Schwach gebunden
<b>Dringlichkeitsstufe:</b>	<b>II Sanierung empfohlen</b>		
<b>Massnahmen:</b>	<b>D Sanierung spätestens vor baulichen Eingriffen</b>		
Gebäude:	Schulhaus

Stockwerk:	EG		
Raum:	Korridor Süd		
Bauteil:	thermische Isolation		
Material:	Spritzasbest		
Farbe:	weiss		
Bemerkungen:

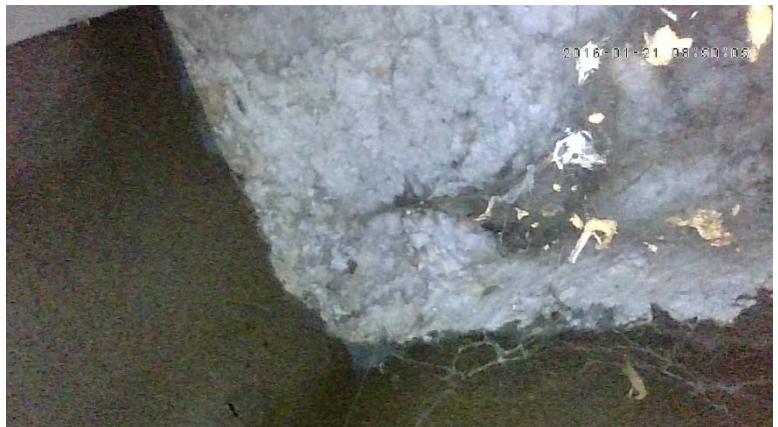
E03		Asbest	
<b>Asbest vorhanden:</b>	<input checked="" type="checkbox"/> Ja <input type="checkbox"/> Nein <input type="checkbox"/> Verdacht		
Probe:	<input type="checkbox"/> Ja <input checked="" type="checkbox"/> Nein	Bindung:	<input type="checkbox"/> Fest gebunden <input checked="" type="checkbox"/> Schwach gebunden
<b>Dringlichkeitsstufe:</b>	<b>II Sanierung empfohlen</b>		
<b>Massnahmen:</b>	<b>D Sanierung spätestens vor baulichen Eingriffen</b>		
Gebäude:	Schulhaus

2016-01-21 08:50:05	
Stockwerk:	EG		
Raum:	Korridor Nord		
Bauteil:	thermische Isolation		
Material:	Spritzasbest		
Farbe:	weiss		
Bemerkungen:

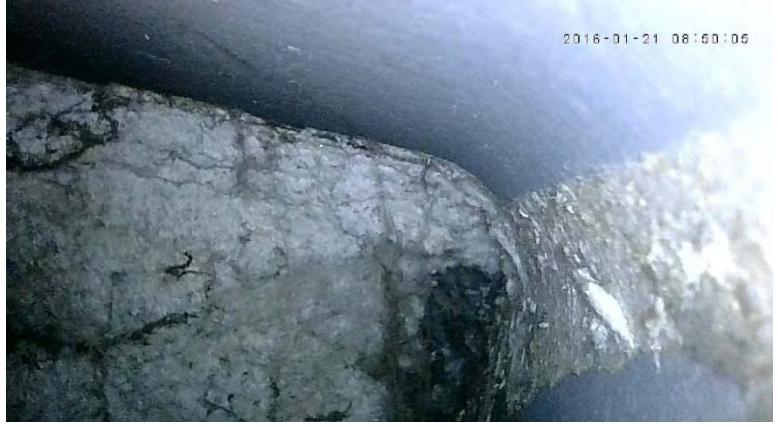
E04		Asbest	
<b>Asbest vorhanden:</b>	<input checked="" type="checkbox"/> Ja <input type="checkbox"/> Nein <input type="checkbox"/> Verdacht		
Probe:	<input type="checkbox"/> Ja <input checked="" type="checkbox"/> Nein	Bindung:	<input type="checkbox"/> Fest gebunden <input checked="" type="checkbox"/> Schwach gebunden
<b>Dringlichkeitsstufe:</b>	<b>II Sanierung empfohlen</b>		
<b>Massnahmen:</b>	<b>D Sanierung spätestens vor baulichen Eingriffen</b>		
Gebäude:	Schulhaus

2016-01-21 08:50:05	
Stockwerk:	EG		
Raum:	Korridor Nord		
Bauteil:	thermische Isolation		
Material:	Spritzasbest		
Farbe:	weiss		
Bemerkungen:

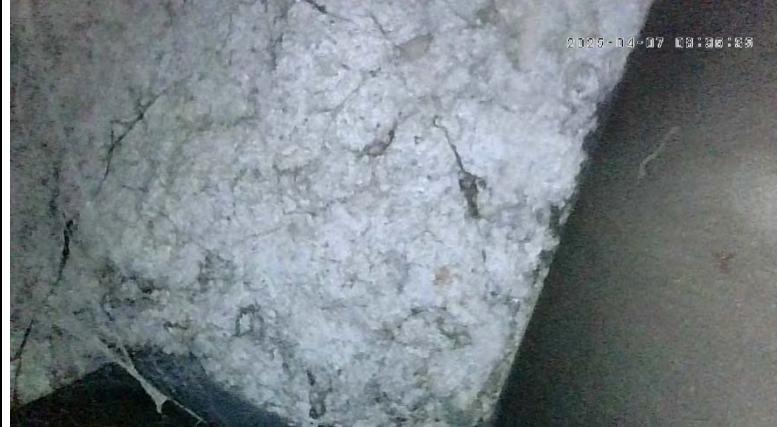
E05		Asbest
<b>Asbest vorhanden:</b> <input checked="" type="checkbox"/> Ja <input type="checkbox"/> Nein <input type="checkbox"/> Verdacht		
Probe:	<input type="checkbox"/> Ja <input checked="" type="checkbox"/> Nein	Bindung: <input type="checkbox"/> Fest gebunden <input checked="" type="checkbox"/> Schwach gebunden
<b>Dringlichkeitsstufe:</b> II Sanierung empfohlen		
<b>Massnahmen:</b> D Sanierung spätestens vor baulichen Eingriffen		
Gebäude:	Schulhaus

Stockwerk:	EG	
Raum:	Besprechung	
Bauteil:	thermische Isolation	
Material:	Spritzasbest	
Farbe:	weiss	
Bemerkungen:

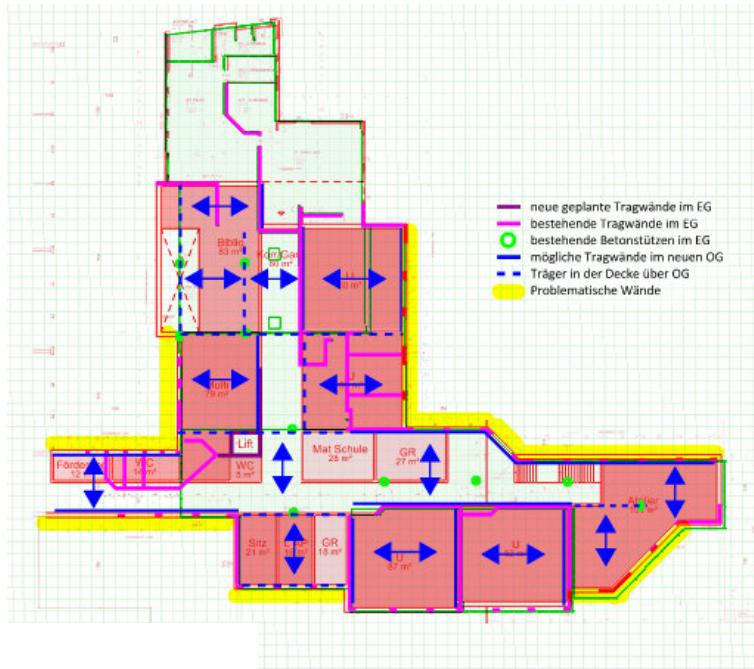
Überlagerung Grundrisskonzept Obergeschoss - tragende Elemente Erdgeschoss

Aus diesen Überlegungen wird ersichtlich, dass beim vorliegenden Grundrisskonzept diverse kritische Bereiche entstehen, welche sich nachteilig auf die bestehende Struktur auswirken.

Nach den weiteren Abklärungen sollte das Grundrisskonzept allenfalls nochmals, gemäss den im Bericht beschriebenen statischen Vorgaben, überarbeitet oder Alternativen geprüft werden.
