## Bauprojektdossier

### Parkbad Münsingen

Sanierung Badtechnik und Garderoben, Ersatzneubau Betriebsgebäude  
Belpbergstrasse 50, 3110 Münsingen

21.05.2026 / svv

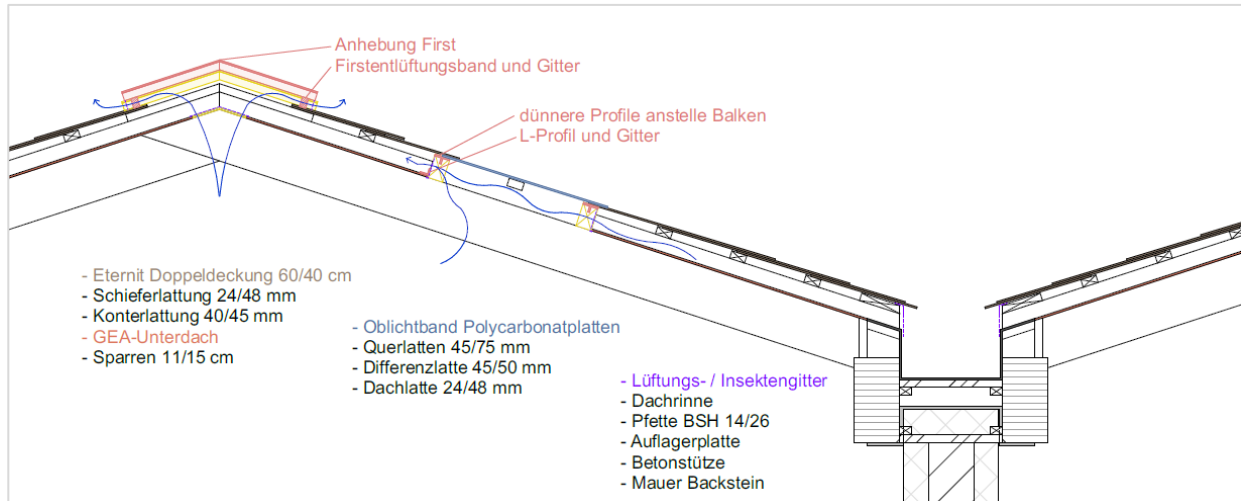
Wie beim Restaurantgebäude bestehen auch im Garderobengebäude bauliche Mängel, insbesondere Kapillarfeuchtigkeit in der Bodenplatte und Kondensationsprobleme im Bereich der Oblichtbänder. Eine Behebung der Problematik der Kapillarfeuchtigkeit würde grosse Eingriffe zur Folge haben. Diese sind baulich und wirtschaftlich unverhältnismässig zur gewünschten Verbesserung und wurden nicht weiter betrachtet.

Bei einer Zustandsaufnahme vor Ort zeigte sich, dass das Dach entgegen den Erwartungen grundsätzlich in einem guten Zustand ist. Die Konstruktion wirkt solide, und auch die Eindeckung mit Faserzementplatten befindet sich dem Alter entsprechend in einem intakten Zustand. Eine Schadstoffprüfung im Frühjahr 2025 bestätigte, dass die Dacheindeckung nicht asbesthaltig ist. Auch die Dachrinne zwischen den Satteldächern weist ein funktionales Gefälle zum Vorplatz auf und zeigt keine Auffälligkeiten. Ein vollständiger Abriss und Neuaufbau des Daches sind daher nicht notwendig.

Die Ursache der Feuchtigkeits Spuren liegt vielmehr in bauphysikalischen Defiziten, insbesondere in der Kondensatbildung und einer unzureichenden Hinterlüftung. Zur Verbesserung der bauphysikalischen Situation ist eine Sanierung des Dachs vorgesehen, inklusive Anhebung des Firsts und Anpassung der Oblichtbänder zur besseren Hinterlüftung. In Bezug auf das Steildach der Garderoben und die Kondensatproblematik gibt es zwei Themen, welche bearbeitet werden müssen:

Zum einen funktioniert gemäss vorliegenden Unterlagen die heutige Hinterlüftung der Konstruktion nicht. Angesichts der Tatsache, dass es sich um ein unbeheiztes Gebäude handelt, stellt dies aus bauphysikalischer Sicht keinen gravierenden Mangel dar. Es gibt jedoch einen Zusammenhang mit der Kondensatproblematik. Dies insofern, dass mit einer funktionierenden Hinterlüftung das Ablüften von Feuchter Luft / Dampf aus der Nutzung direkt im Bereich der Dachfenster und der Balken besser funktionieren würde. Zum anderen funktioniert die Abfuhr von nutzungsbedingter Raumluftfeuchte / Dampf in den Duschen im aktuellen Zustand nicht. Die alleinige, natürliche Abluft über den First ist vermutlich unzureichend dimensioniert. Zudem ist unklar, inwiefern eine Nachströmung von Frischluft möglich ist. Eine technische Lösung zur Abfuhr von feuchter Raumluft / Dampf ist aktuell nicht vorhanden.

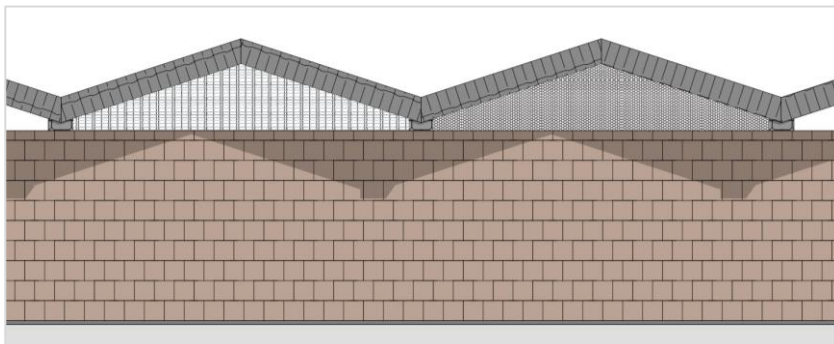
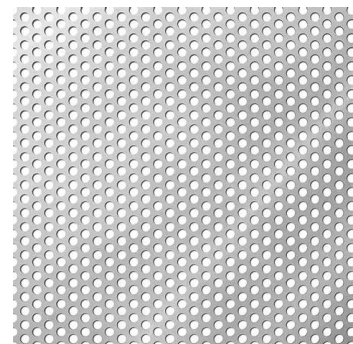
### 8.2.5 Winterdichtigkeit

Aktuell wird das Gebäude nach Saisonende provisorisch mit Folien und Gittern verschlossen, um das Eindringen von Tieren, Laub und weiteren Fremdkörpern zu verhindern. Diese Lösung ist aufwendig und beeinträchtigt die Belüftung. Künftig sollen fest montierte Lochbleche mit feiner Perforation die Giebelseiten verschliessen und eine dauerhafte, wartungsarme Lösung bieten. Auch die Gittertüren zu den Garderoben sollen entsprechend angepasst und winterdicht gemacht werden. Die Ansicht zeigt links die bestehende Situation und rechts die neue Lösung mittels Lochblech.

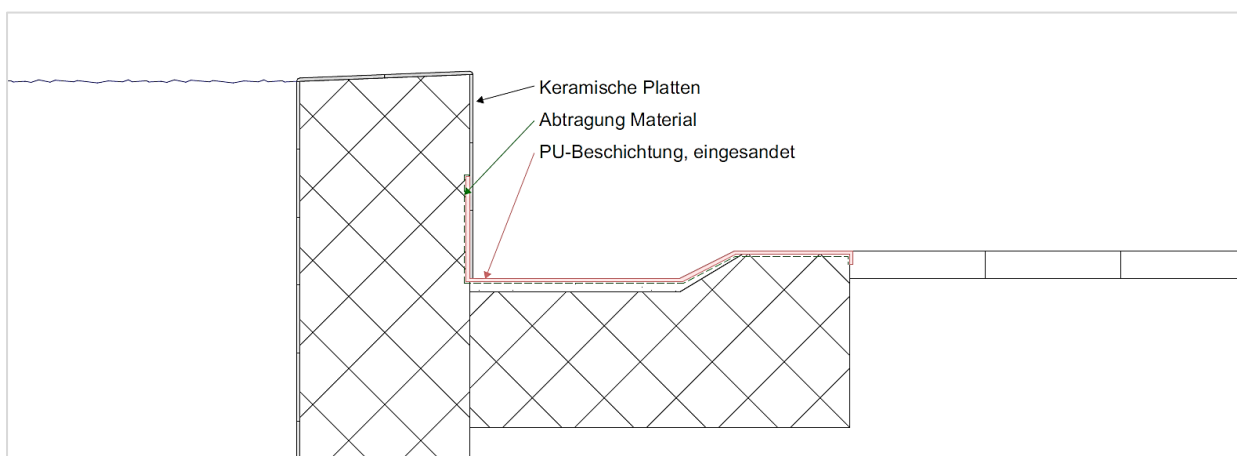
In der Machbarkeitsstudie von Jenzer + Partner AG wird beschrieben, dass die bestehenden Becken mit keramischer Oberfläche jährlich zunehmende Schäden aufweisen, insbesondere bei den Dilationsfugen. Ursachen sind Witterungseinflüsse und konstruktionsbedingte Bewegungen, die zu Spannungen, Rissbildungen und Ablösungen der Platten führen. Die Abdichtung unter den Platten erfolgt über eine Beschichtung, welche sich in grundwassernahen Lagen als nicht dauerhaft funktionstüchtig erwiesen hat. Die Becken wurden bisher in Eigenregie durch das Bademeister-Team unterhalten. Aufgrund der zunehmenden Schäden ist der Aufwand stark gestiegen. Würden diese Arbeiten durch externe Unternehmer ausgeführt, wären die jährlichen Unterhaltskosten erheblich.

Für die Sanierung der Beckenrinne wurde eine Lösung ausgearbeitet, bei der die ausgewaschene Betonrinne vollflächig abgeschliffen und angrenzende keramische Platten entfernt werden. Anschliessend wird eine fugenlose PU-Beschichtung aufgetragen, die am Beckenrand hochgezogen wird, um eine fachgerechte Abdichtung zu gewährleisten. Die Oberfläche der Beschichtung wird auf der begehbaren Fläche eingesandet, um die Rutschsicherheit gemäss geltenden Normen sicherzustellen. Die entfernten Platten können im Anschluss ersetzt oder wiederverwendet werden, so dass das Beckenbild unverändert bleibt. Diese Lösung überzeugt durch eine angemessene Eingriffstiefe, technische Funktionalität und eine sichere und angenehme Haptik für die Badegäste.

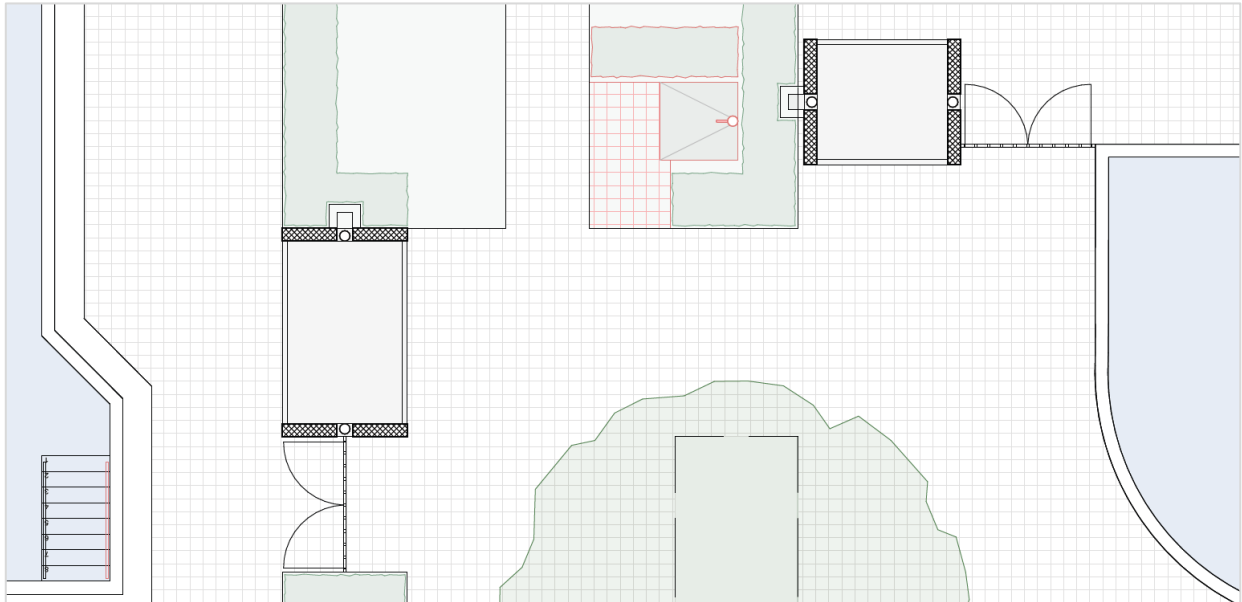
Die bestehenden Becken weisen ein Gefälle von ca. 11.5 % auf und gelten damit als nur bedingt hindernisfrei (zulässig gemäss SIA 500: max. 6 %). Drei der vier Becken verfügen über angrenzende Tore, die als Umfahrungsmöglichkeit dienen. Laut Procap-Schwimmbadführer ist ein alternativer Zugang zulässig, sofern dieser mit einer Dusche ausgestattet ist und selbstständig bedienbar bleibt. Es ist vorgesehen, zwischen den beiden südlichen Durchschreitebecken einen hindernisfreien Duschplatz zu erstellen. Die zentrale Lage des Duschplatzes ermöglicht kurze Wege zu den Becken und den Garderoben.

Die Fachstelle für hindernisfreies Bauen Procap beurteilt die Lösung mit einem separaten, hindernisfreien Duschplatz, als ausreichend, sofern das Gefälle unter 6 % liegt und die Dusche entsprechend bedienbar ist.

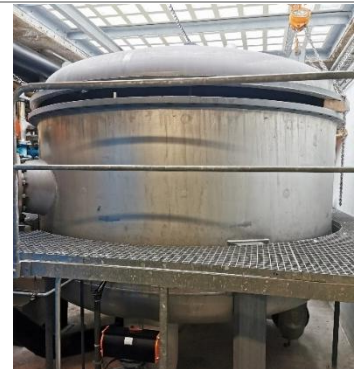
**Zustand** | Die Badewasseraufbereitung erfolgt über einen Anschwemmfilter aus Edelstahl. Der Anschwemmfilter ist äusserlich in einem guten Zustand, und weist keine schadhaften Stellen und keinen Rost auf. Über das Sichtfenster kann auch der Innenraum des Filters gesichtet werden, auch hier sind keine Auffälligkeiten feststellbar. Die Rückspülung funktioniert vollautomatisch über eine Differenzdruckmessung.

**Massnahmen** | Keine Massnahmen

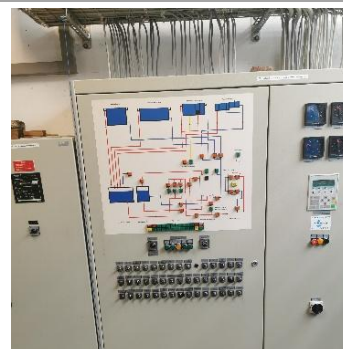
### Schaltschrank

**Zustand** | Der Elektroschaltschrank Badewassertechnik präsentiert sich grundsätzlich in einem guten Zustand. Die Steuerungselemente der Anlage wurden über die Jahre erneuert. Teilweise wurde eine leichte Korrosion an den Einbauten festgestellt. Dies kann zu einer verminderten Lebensdauer führen.

**Massnahmen** | Gemäss Beschrieb in der Risikoanalyse sind die meisten Ersatzteile bis zur Sanierung noch verfügbar und stellen bis dahin kein Ausfallrisiko dar. Um die Funktion der Anlage langfristig sicherzustellen, wird der gesamte Schaltschrank sowie die Elektronik neu erstellt.

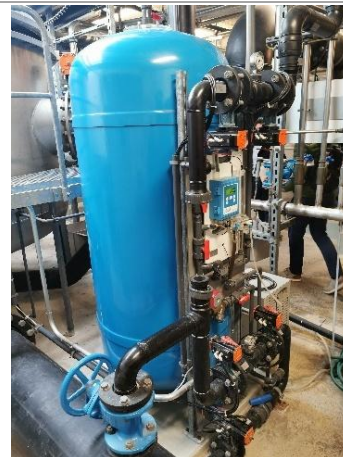
### Sorptionsfiltration

**Zustand** | Der Sorptionsfilter Badewasser präsentiert sich in einem guten Zustand. Die Anlagenkomponenten wurden über die Jahre erneuert. Es konnte keine Korrosion an der Anlage festgestellt werden. Die Messeinrichtungen stammen aus dem Jahr 1999 und haben ihre Nutzungsdauer erreicht.

- Aktivkohle im Filter
- Mess- und Regeltechnik des Sorptionsfilters

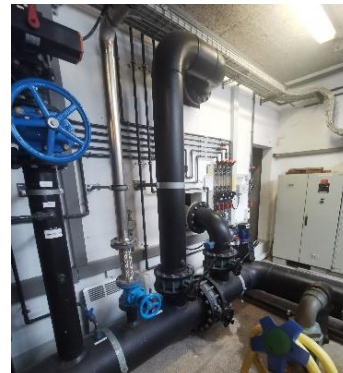
### Nachspeisung Badewasser / Trinkwasser

Es ist weder ein Einlauf über einen offenen Trichter noch ein Rohrnetztrenner bzw. Rückschlagventil vorhanden, so dass das Badewasser-Verteilnetz mit dem Grundwassernetz stets direkt verbunden ist. Dies entspricht nicht dem Stand der Technik und kann bei einem einseitigen Druckabfall zu Verunreinigungen des Versorgungsnetzes führen. Dies ist innerhalb des Bauvorhabens zu beheben.

**Massnahmen** | Einleitung der Frischwassernachspeisung wird umgebaut und erfolgt mit einer offenen Trennung gemäss Trinkwasser-Norm W3/E1. Dies erfolgt via Netztrennung mittels Sonderformstück in das Ausgleichsbecken. Die Frischwassermenge wird nach der Beckenbelastung (Personen-Nennbelastung) manuell eingestellt und angepasst.

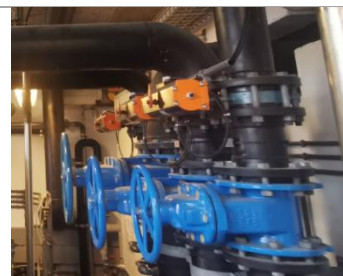
**Zustand** | Die Armaturen machen rein äusserlich einen guten Eindruck. Über die lange Einsatzzeit der Armaturen können die Dichtungen im inneren der Armaturen beschädigt sein und nicht mehr sauber Verschiessen.

**Massnahmen** | Ersatz der Schliessarmaturen der Bädertechnik.
