# Schulraumplanung Münsingen

Anhangbericht Machbarkeit

Gemeinde Münsingen

26. November 2025

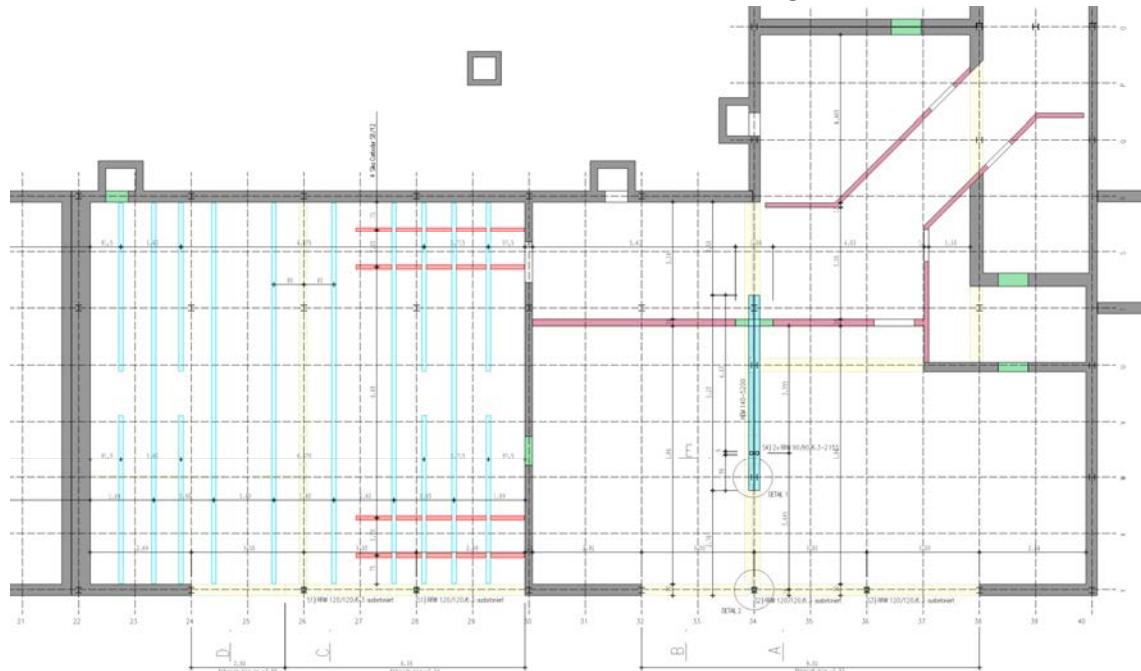
Ausschnitt aus dem Plan 7016-1 Geobau Ingenieure AG vom 01.04.2009

Diverse innere Betonwände sowie einen Teil der Fassade wurden ausgebrochen und mittels CFK-Lamellen resp. Stahlträger und Stahlstützen ertüchtigt.

Zudem wurde im Bereich des neuen Musikzimmers der Boden abgesenkt.

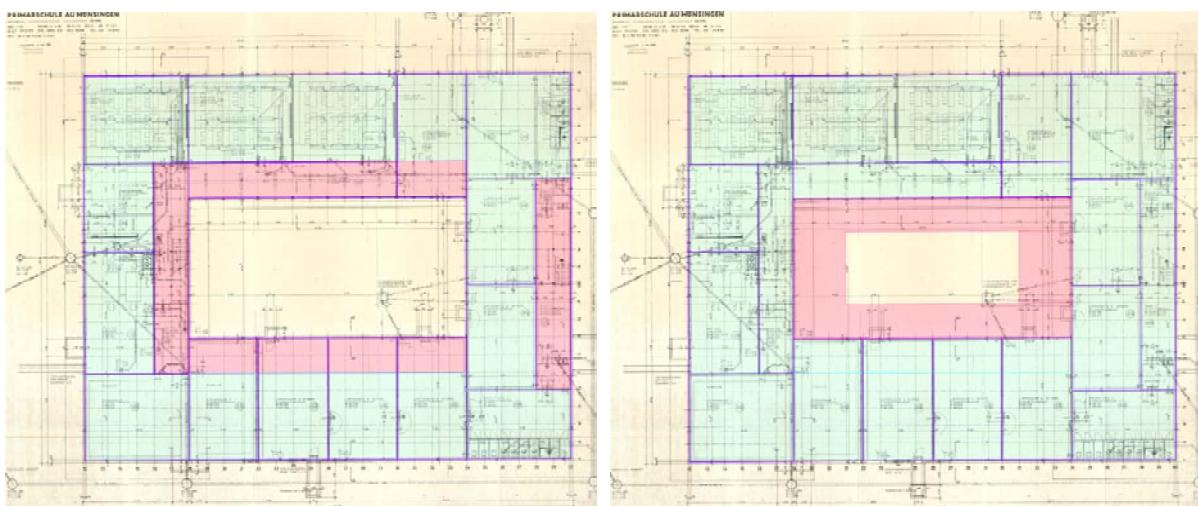
Konzept 1: Erschliessung in der Nutzfläche  
(Erhalt Innenhof)

Konzept 2: Erschliessung im heutigen Innenhof

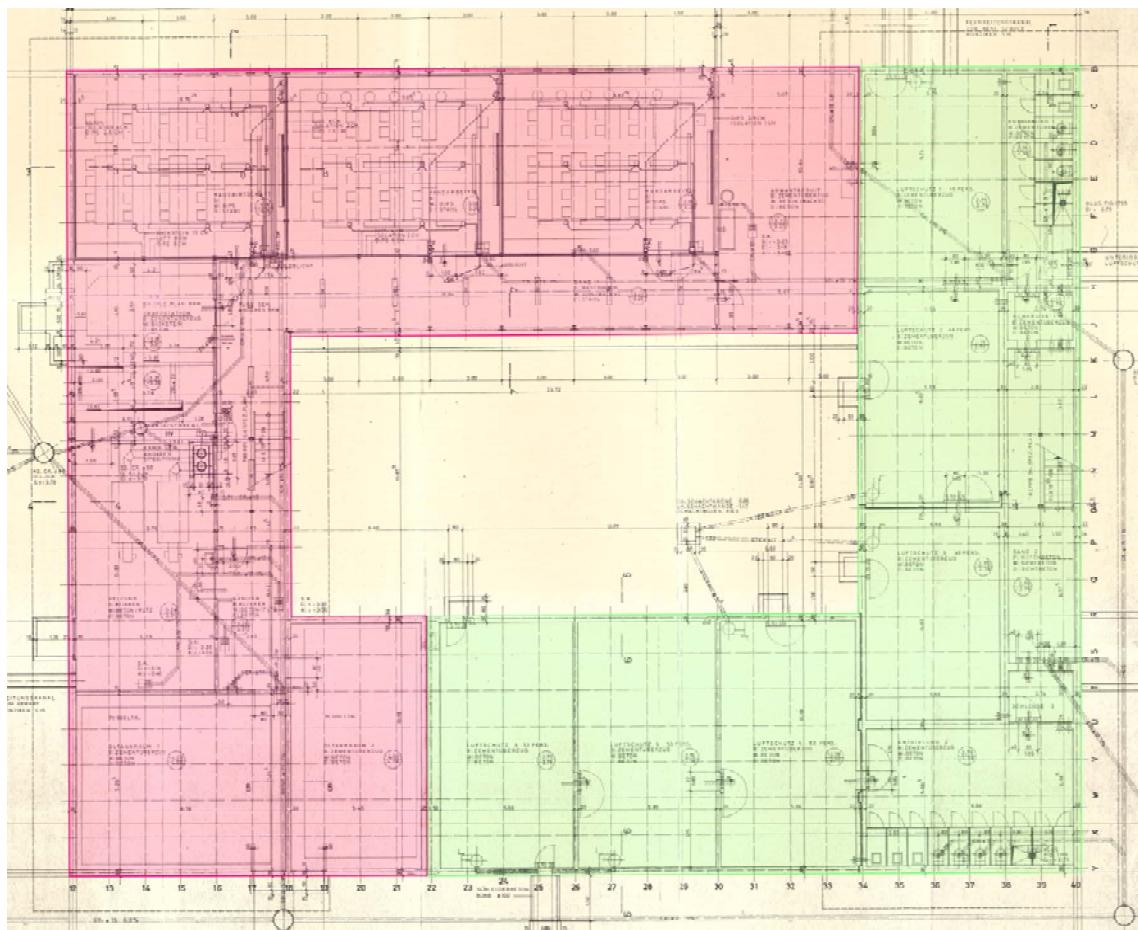
Bereich 1 «Grün» / Bereich 2 «Rot»

N1 Eingeschränkte Grundrissgestaltung Erd- und Obergeschosse primär im Bereich 2

N2 Eingeschränkte Grundrissgestaltung (mehrheitlich fixer Grundriss) im Untergeschoss

N3 Mangelhafte Möglichkeiten für eine Abdichtung im bestehenden Untergeschoss Bereich 2

Nebst den Varianten «Rückbau und Neubau inkl. UG» (V1) und der Variante «Ersatzneubau auf das bestehende Untergeschoss» (V2) müsste allenfalls eine weitere Variante mit einem Teiltrückbau in Betracht gezogen werden;

Der Bereich 1 (ehemaliger Schutzraum «Grün») bleibt bestehen und der Bereich 2 («Rot») wird rückgebaut. Damit könnten gewisse Nachteile reduziert werden, ohne aber gänzlich auf die Vorteile zu verzichten.

Wir empfehlen die Variante 3 auf ihr Kosten-Nutzenverhältnis zu prüfen, da diese grundriss- und bautechnisch doch einige Vorteile hat.

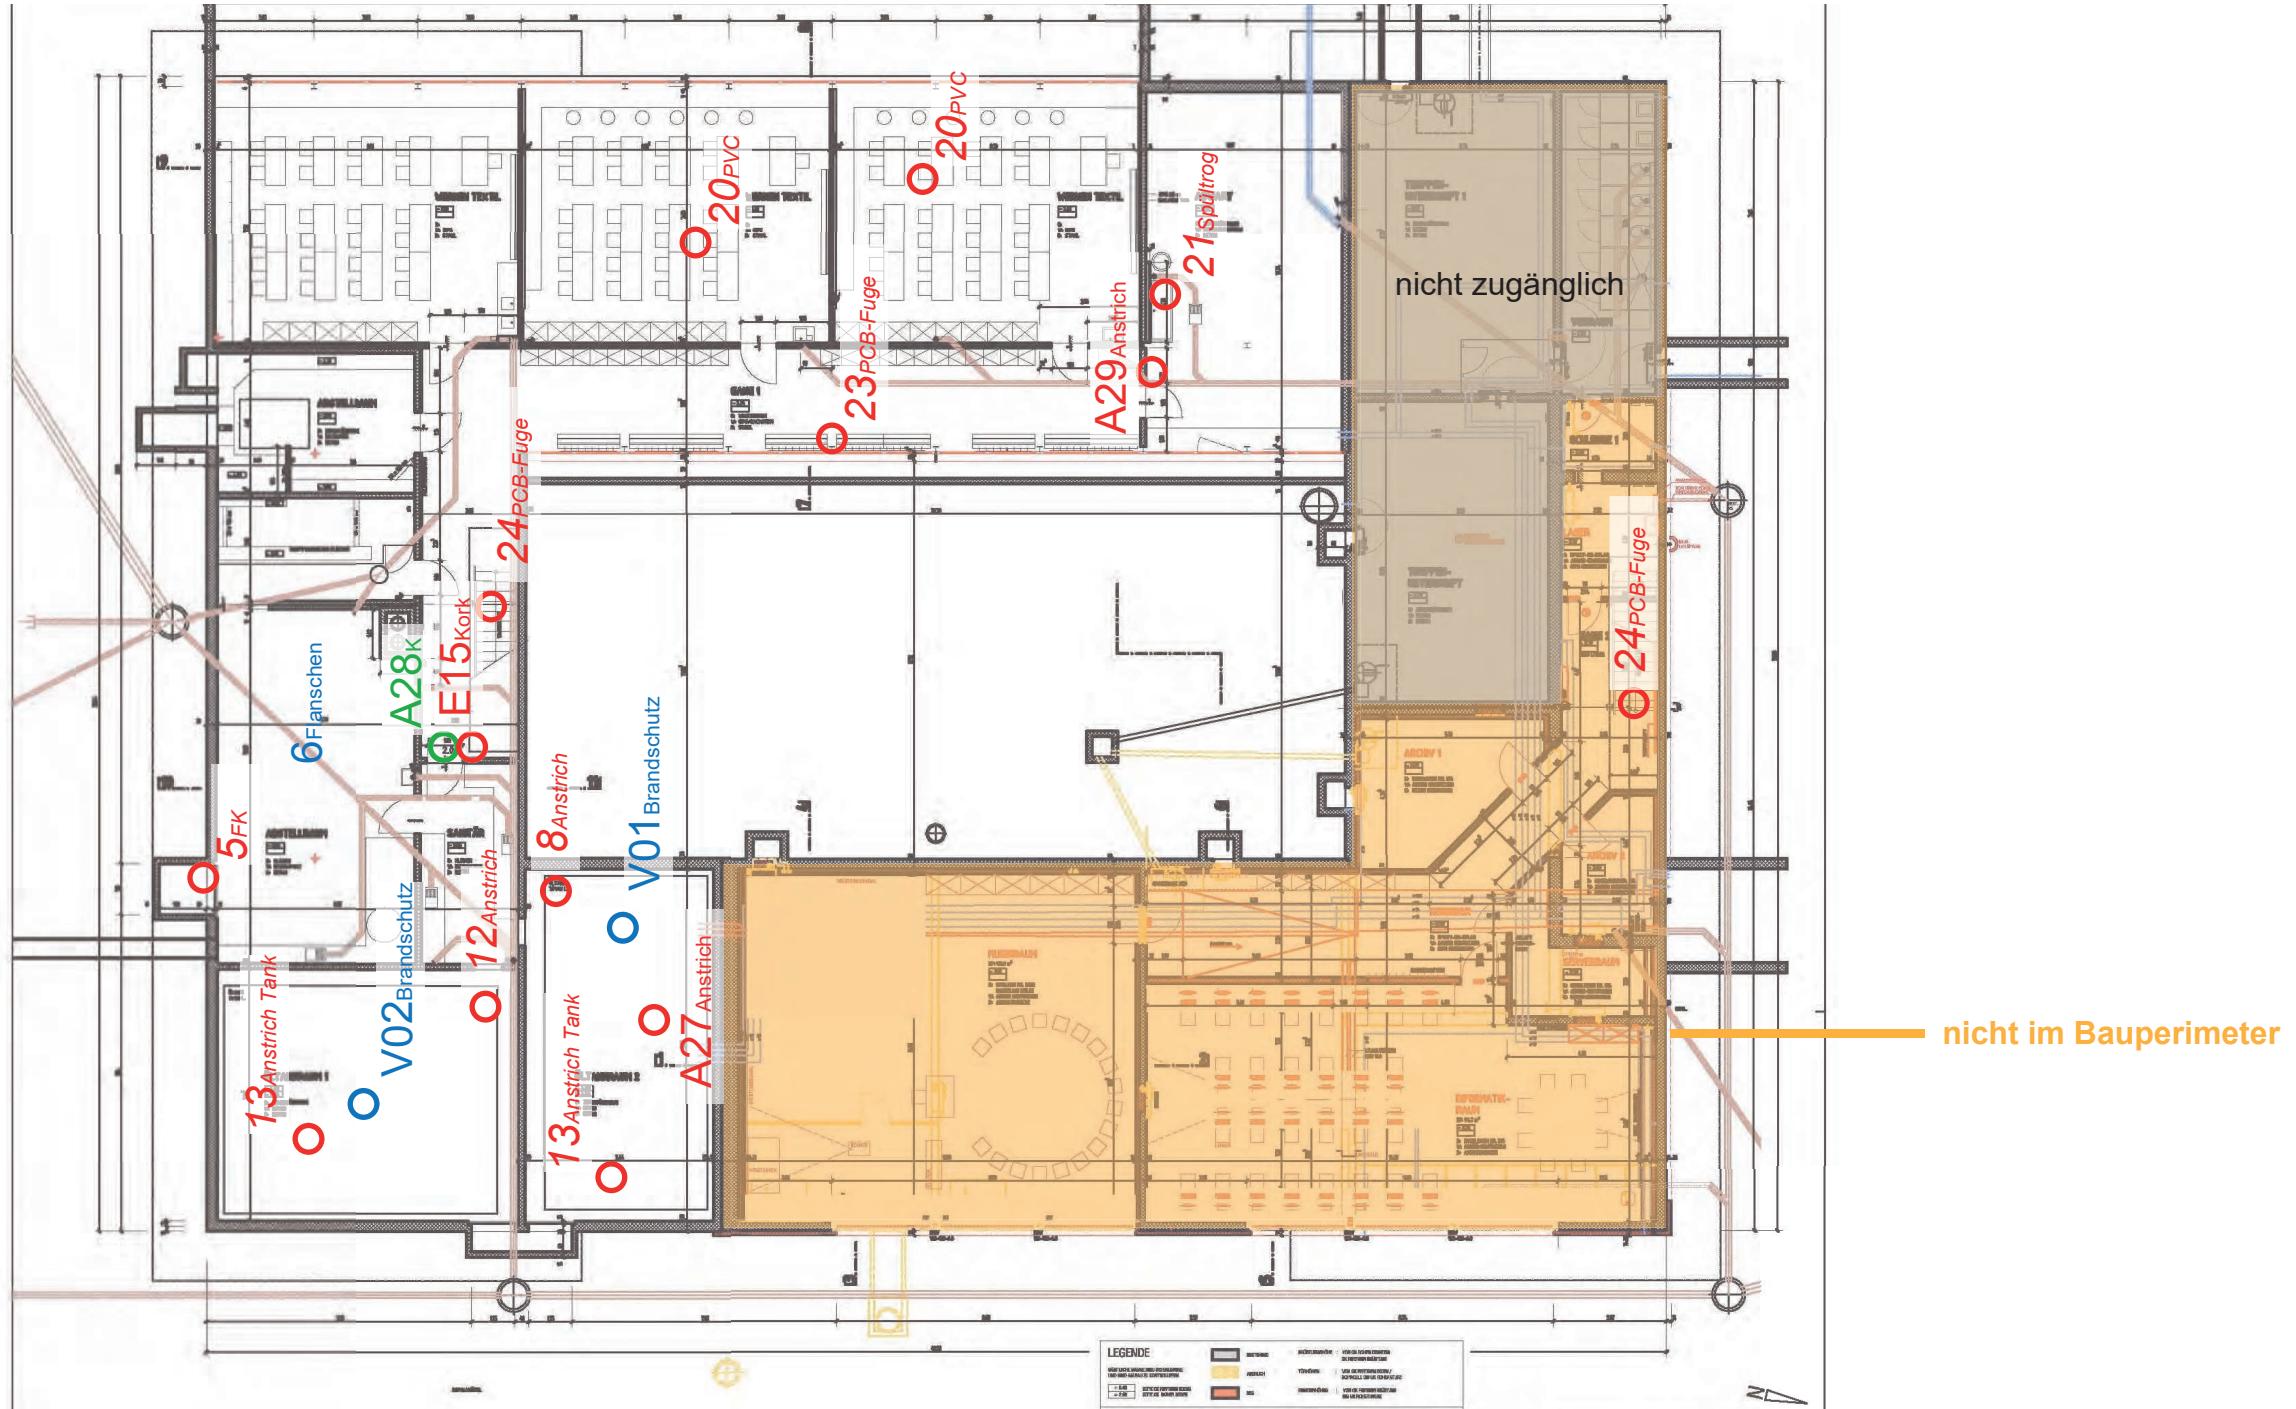
## Probenahmestellen/Befunde UG

E15Kork: Leitung mit erfahrungsgemäss PAK-haltigem Kork

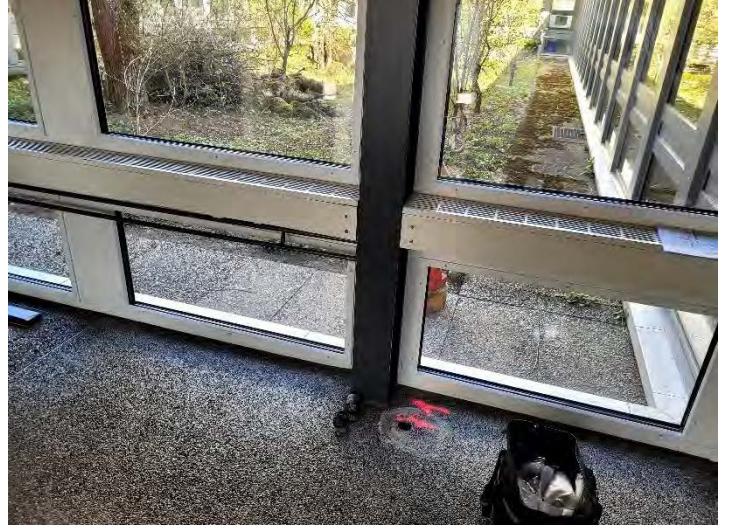
P01 (A01)		Asbest
<b>Asbest vorhanden:</b>	<input type="checkbox"/> Ja <input checked="" type="checkbox"/> Nein <input type="checkbox"/> Verdacht	
Probe:	<input checked="" type="checkbox"/> Ja <input type="checkbox"/> Nein	
Gebäude:	Schulhaus	
Stockwerk:	EG	
Raum:	Korridor Süd	
Bauteil:	Bodenbelag	
Material:	Unterlagsboden (Beton)	
Farbe:	grau

Bemerkungen:	Oberkante 2. Schicht

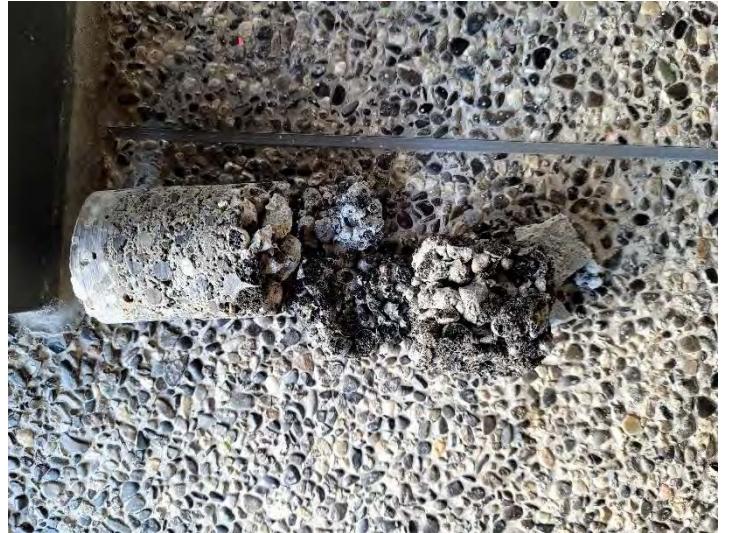
P01 (A02)		Asbest
<b>Asbest vorhanden:</b>	<input type="checkbox"/> Ja <input checked="" type="checkbox"/> Nein <input type="checkbox"/> Verdacht	
Probe:	<input checked="" type="checkbox"/> Ja <input type="checkbox"/> Nein	
Gebäude:	Schulhaus	
Stockwerk:	EG	
Raum:	Korridor Süd	
Bauteil:	Bodenbelag	
Material:	Beton	
Farbe:	grau

Bemerkungen:	Oberkante 3. Schicht, mit Blähthonbeimengungen

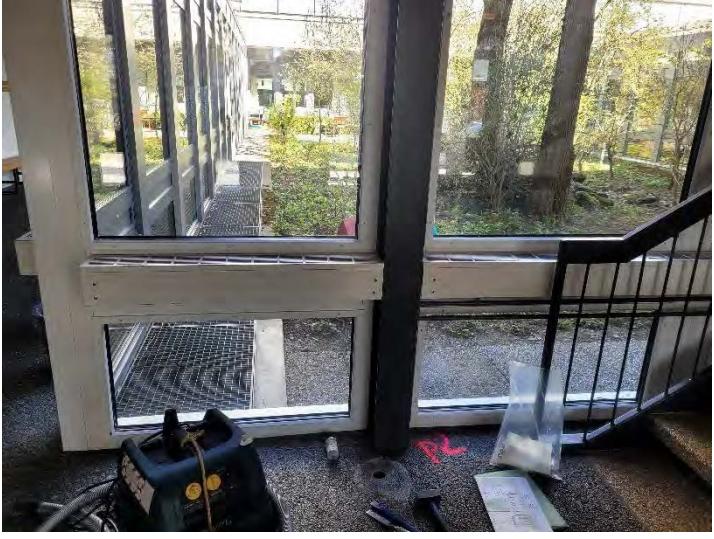
P02 (A03)		Asbest
<b>Asbest vorhanden:</b>	<input type="checkbox"/> Ja <input checked="" type="checkbox"/> Nein <input type="checkbox"/> Verdacht	
Probe:	<input checked="" type="checkbox"/> Ja <input type="checkbox"/> Nein	
Gebäude:	Schulhaus	
Stockwerk:	EG	
Raum:	Korridor Süd	
Bauteil:	Bodenbelag	
Material:	Unterlagsboden (Beton)	
Farbe:	grau

Bemerkungen:	Oberkante 2. Schicht

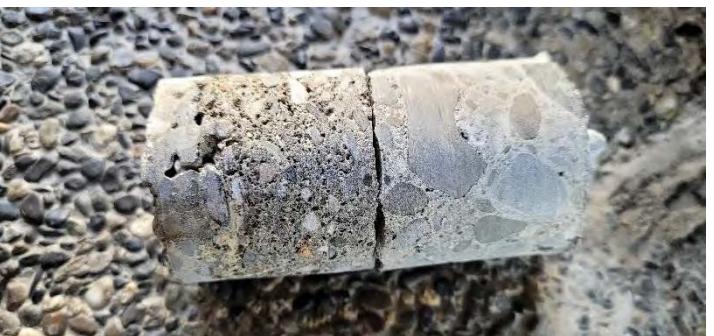
P02 (A04)		Asbest
<b>Asbest vorhanden:</b>	<input type="checkbox"/> Ja <input checked="" type="checkbox"/> Nein <input type="checkbox"/> Verdacht	
Probe:	<input checked="" type="checkbox"/> Ja <input type="checkbox"/> Nein	
Gebäude:	Schulhaus	
Stockwerk:	EG	
Raum:	Korridor Süd	
Bauteil:	Bodenbelag	
Material:	Beton	
Farbe:	grau

Bemerkungen:	Oberkante 3. Schicht

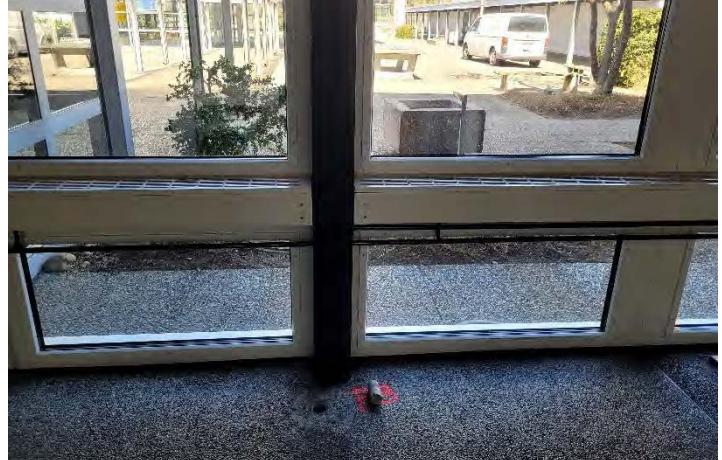
P03 (A05)		Asbest
<b>Asbest vorhanden:</b>	<input type="checkbox"/> Ja <input checked="" type="checkbox"/> Nein <input type="checkbox"/> Verdacht	
Probe:	<input checked="" type="checkbox"/> Ja <input type="checkbox"/> Nein	
Gebäude:	Schulhaus	
Stockwerk:	EG	
Raum:	Korridor Nord	
Bauteil:	Bodenbelag	
Material:	Unterlagsboden (Beton)	
Farbe:	grau

Bemerkungen:	Oberkante 2. Schicht

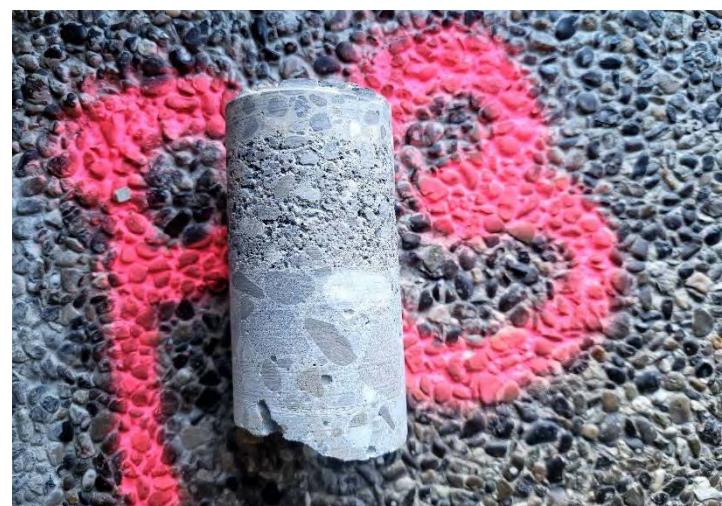
P03 (A06)		Asbest
<b>Asbest vorhanden:</b>	<input type="checkbox"/> Ja <input checked="" type="checkbox"/> Nein <input type="checkbox"/> Verdacht	
Probe:	<input checked="" type="checkbox"/> Ja <input type="checkbox"/> Nein	
Gebäude:	Schulhaus	
Stockwerk:	EG	
Raum:	Korridor Nord	
Bauteil:	Bodenbelag	
Material:	Beton	
Farbe:	grau

Bemerkungen:	Oberkante 3. Schicht

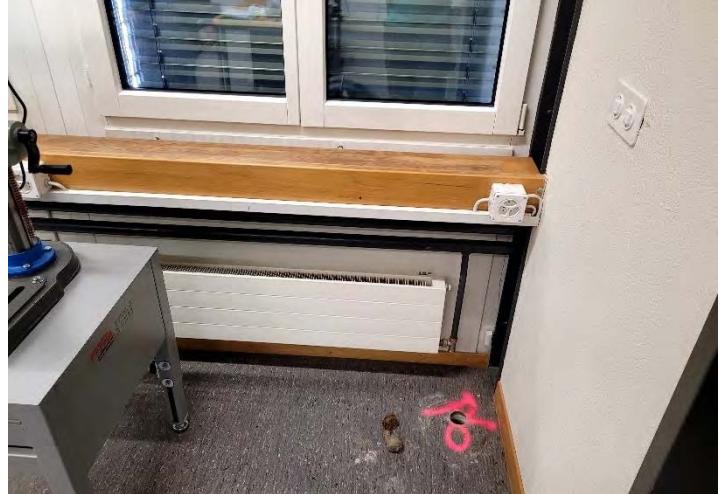
P06 (A11)		Asbest
<b>Asbest vorhanden:</b>	<input type="checkbox"/> Ja <input checked="" type="checkbox"/> Nein <input type="checkbox"/> Verdacht	
Probe:	<input checked="" type="checkbox"/> Ja <input type="checkbox"/> Nein	
Gebäude:	Schulhaus	
Stockwerk:	EG	
Raum:	Werkstatt Textil	
Bauteil:	Bodenbelag	
Material:	Unterlagsboden	
Farbe:	Hellbraun, grau

Bemerkungen:	Inkl. Kleber Holzbelag

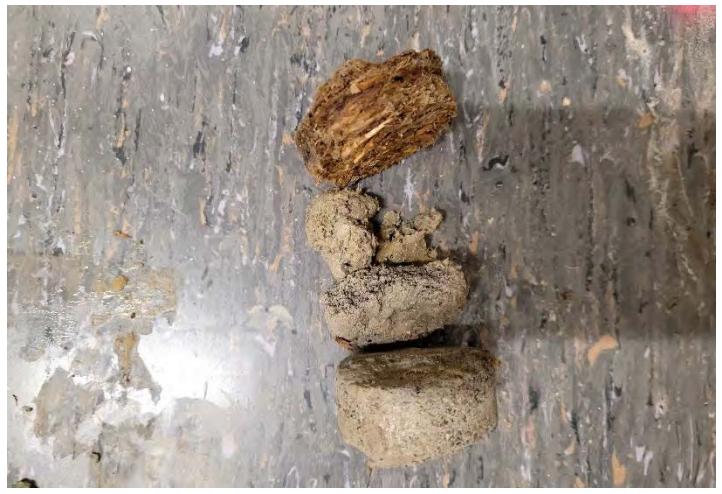
P06 (A12)		Asbest
<b>Asbest vorhanden:</b>	<input type="checkbox"/> Ja <input checked="" type="checkbox"/> Nein <input type="checkbox"/> Verdacht	
Probe:	<input checked="" type="checkbox"/> Ja <input type="checkbox"/> Nein	
Gebäude:	Schulhaus	
Stockwerk:	EG	
Raum:	Werkstatt Textil	
Bauteil:	Bodenbelag	
Material:	Beton	
Farbe:	grau

Bemerkungen:	Unterlagsboden nicht von Beton unterscheidbar

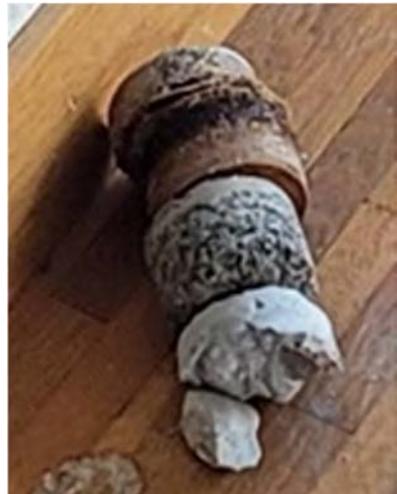
P07(A14)		Asbest
Asbest vorhanden:	<input type="checkbox"/> Ja <input checked="" type="checkbox"/> Nein <input type="checkbox"/> Verdacht	
Probe:	<input checked="" type="checkbox"/> Ja <input type="checkbox"/> Nein	
Gebäude:	Schulhaus	
Stockwerk:	EG	
Raum:	Werken	
Bauteil:	Bodenbelag	
Material:		
Farbe:

Bemerkungen:	3. Betonschicht

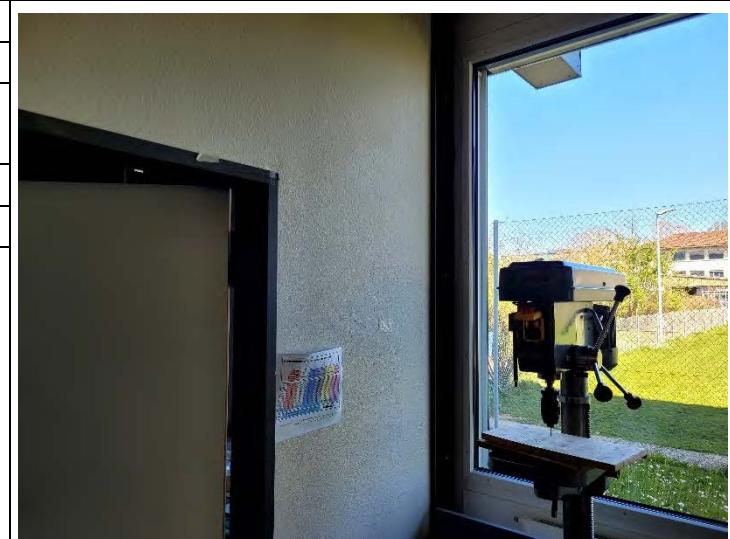
A17		Asbest
<b>Asbest vorhanden:</b>	<input type="checkbox"/> Ja <input checked="" type="checkbox"/> Nein <input type="checkbox"/> Verdacht	
Probe:	<input checked="" type="checkbox"/> Ja <input type="checkbox"/> Nein	
Gebäude:	Schulhaus	
Stockwerk:	EG	
Raum:	Zeichnen/ Werken	
Bauteil:	Wandbelag	
Material:	Deckputz	
Farbe:	weiss	
Bemerkungen:	1.5 m unterhalb Decke

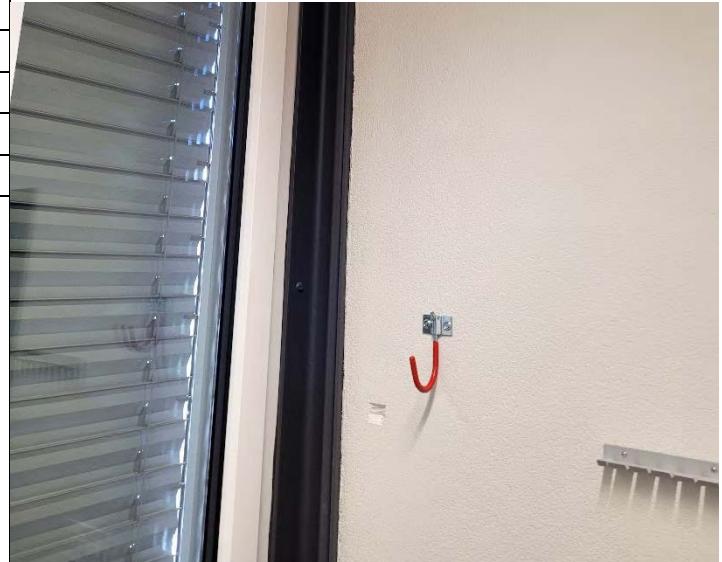
A19		Asbest
Asbest vorhanden:	<input type="checkbox"/> Ja <input checked="" type="checkbox"/> Nein <input type="checkbox"/> Verdacht	
Probe:	<input checked="" type="checkbox"/> Ja <input type="checkbox"/> Nein	
Gebäude:	Schulhaus	
Stockwerk:	EG	
Raum:	Naturkunde 2	
Bauteil:	Wandbelag	
Material:	Deckputz	
Farbe:	weiss

Bemerkungen:	1.5 m unterhalb Decke

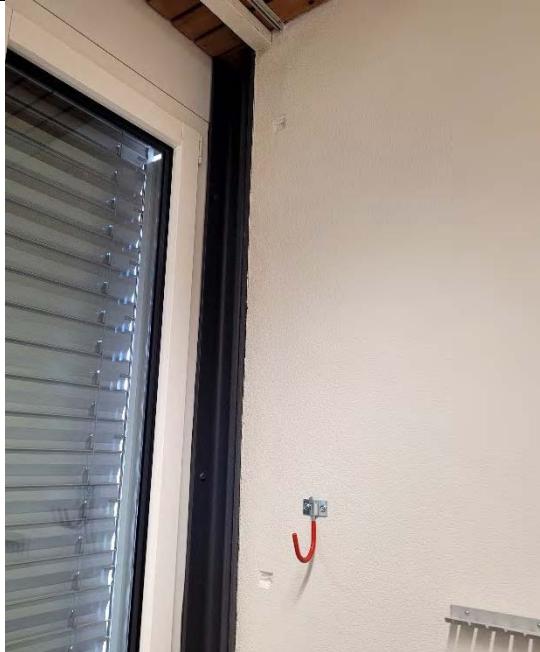
A21		Asbest
<b>Asbest vorhanden:</b>	<input type="checkbox"/> Ja <input checked="" type="checkbox"/> Nein <input type="checkbox"/> Verdacht	
Probe:	<input checked="" type="checkbox"/> Ja <input type="checkbox"/> Nein	
Gebäude:	Schulhaus	
Stockwerk:	EG	
Raum:	Naturkunde 2	
Bauteil:	Wandbelag	
Material:	Deckputz	
Farbe:

Bemerkungen:	0.3 m unterhalb Decke

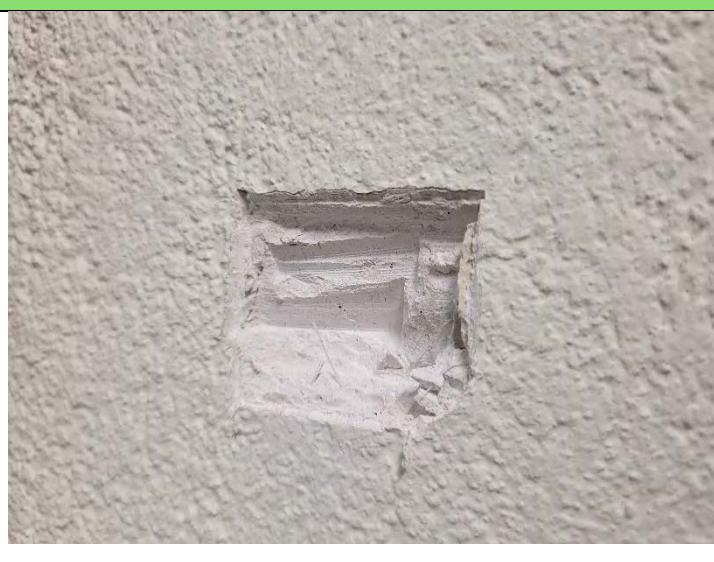
A22		Asbest
<b>Asbest vorhanden:</b>	<input type="checkbox"/> Ja <input checked="" type="checkbox"/> Nein <input type="checkbox"/> Verdacht	
Probe:	<input checked="" type="checkbox"/> Ja <input type="checkbox"/> Nein	
Gebäude:	Schulhaus	
Stockwerk:	EG	
Raum:	Naturkunde 2	
Bauteil:	Wandbelag	
Material:	Gips	
Farbe:	weiss

Bemerkungen:	0.3 m unterhalb Decke

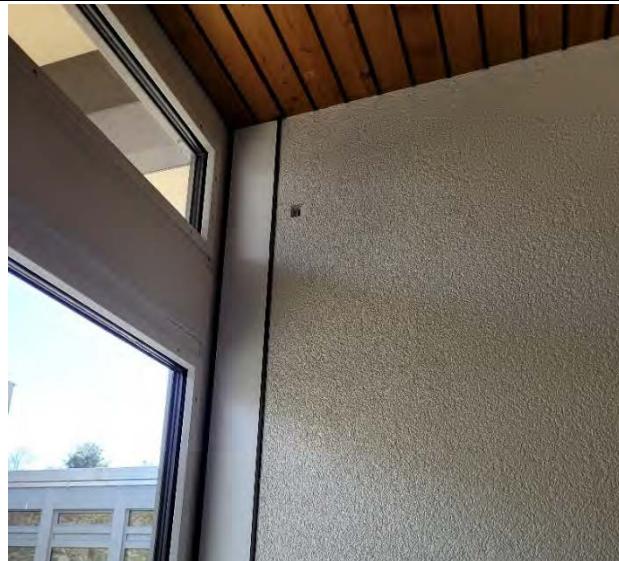
A23		Asbest
<b>Asbest vorhanden:</b>	<input type="checkbox"/> Ja <input checked="" type="checkbox"/> Nein <input type="checkbox"/> Verdacht	
Probe:	<input checked="" type="checkbox"/> Ja <input type="checkbox"/> Nein	
Gebäude:	Schulhaus	
Stockwerk:	EG	
Raum:	Sanität	
Bauteil:	Wandbelag	
Material:	Deckputz	
Farbe:	weiss	
Bemerkungen:	0.3 m unterhalb Decke

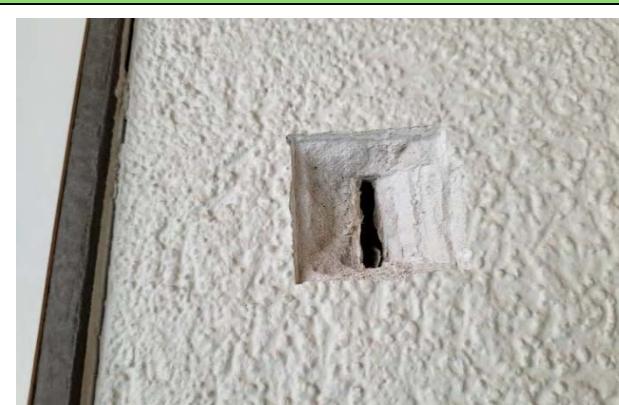
A24		Asbest
<b>Asbest vorhanden:</b>	<input type="checkbox"/> Ja <input checked="" type="checkbox"/> Nein <input type="checkbox"/> Verdacht	
Probe:	<input checked="" type="checkbox"/> Ja <input type="checkbox"/> Nein	
Gebäude:	Schulhaus	
Stockwerk:	EG	
Raum:	Sanität	
Bauteil:	Wandbelag	
Material:	Gips	
Farbe:	weiss	
Bemerkungen:	0.3 m unterhalb Decke

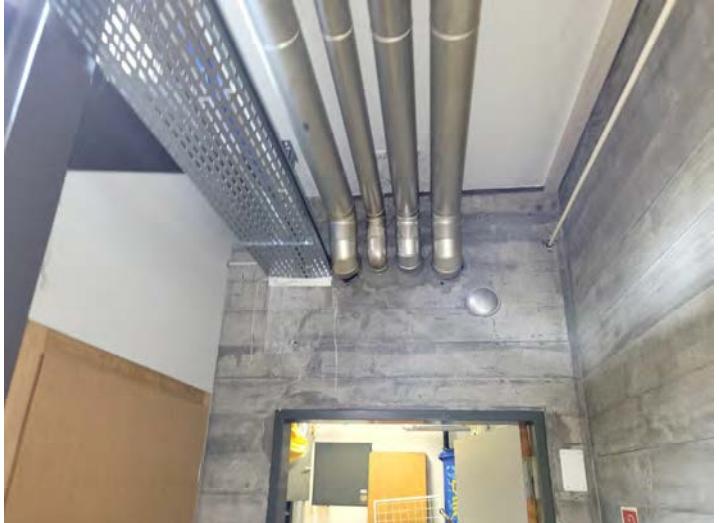
A28		Asbest	
<b>Asbest vorhanden:</b> <input type="checkbox"/> Ja <input checked="" type="checkbox"/> Nein <input type="checkbox"/> Verdacht			
Probe: <input checked="" type="checkbox"/> Ja <input type="checkbox"/> Nein			
Gebäude: Schulhaus

Stockwerk: UG			
Raum: Sanitär			
Bauteil: Leitung			
Material: Kork			
Farbe:	dunkelbraun		
Bemerkungen:

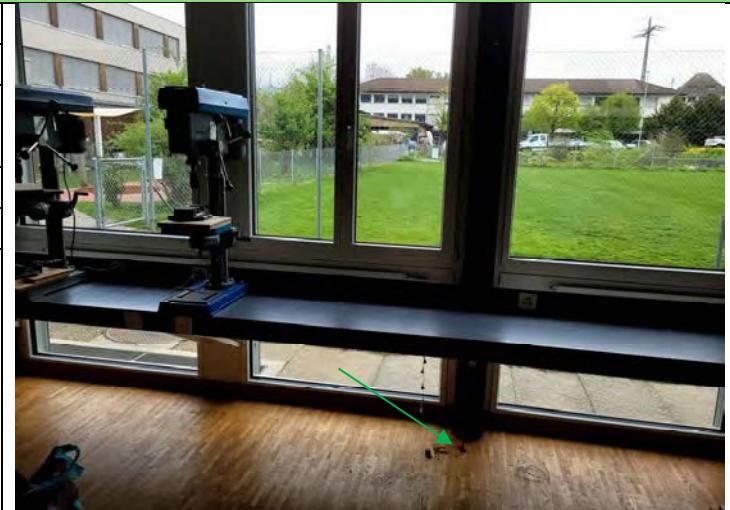
A30		Asbest	
<b>Asbest vorhanden:</b> <input type="checkbox"/> Ja <input checked="" type="checkbox"/> Nein <input type="checkbox"/> Verdacht			
Probe: <input checked="" type="checkbox"/> Ja <input type="checkbox"/> Nein			
Gebäude: Schulhaus

Stockwerk: EG			
Raum: Zeichnen/ Werken			
Bauteil: Bodenbelag			
Material: Beton			
Farbe: grau			
Bemerkungen: Oberfläche inkl. Kleber
