## Bauprojektdossier

### Parkbad Münsingen

Sanierung Badtechnik und Garderoben, Ersatzneubau Betriebsgebäude  
Belpbergstrasse 50, 3110 Münsingen

21.05.2026 / svv

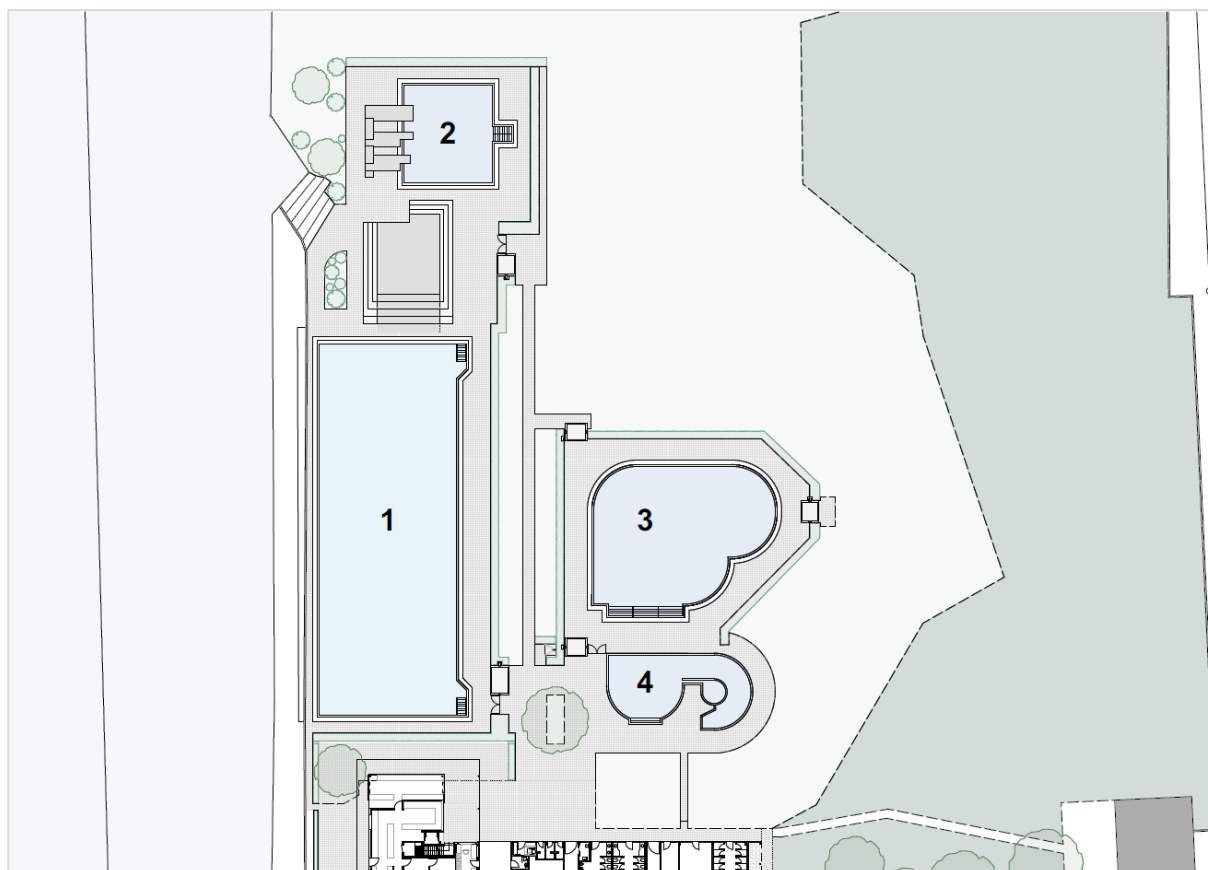
In der Machbarkeitsstudie von Jenzer + Partner AG wird beschrieben, dass die bestehenden Becken mit keramischer Oberfläche jährlich zunehmende Schäden aufweisen, insbesondere bei den Dilationsfugen. Ursachen sind Witterungseinflüsse und konstruktionsbedingte Bewegungen, die zu Spannungen, Rissbildungen und Ablösungen der Platten führen. Die Abdichtung unter den Platten erfolgt über eine Beschichtung, welche sich in grundwassernahen Lagen als nicht dauerhaft funktionstüchtig erwiesen hat. Die Becken wurden bisher in Eigenregie durch das Bademeister-Team unterhalten. Aufgrund der zunehmenden Schäden ist der Aufwand stark gestiegen. Würden diese Arbeiten durch externe Unternehmer ausgeführt, wären die jährlichen Unterhaltskosten erheblich.

Im Rahmen einer Vorstudie und Zustandsanalyse durch die Jenzer+Partner AG wurden drei verschiedene Sanierungsvarianten geprüft. Die Bauherrschaft hat sich entschieden, ausschliesslich die Beckenrinnen sowie den Umgang zu sanieren; dies wurde entsprechend im Ausschreibungsdossier festgehalten. Im Folgenden Abschnitt wird die erarbeitete Sanierungsvorschlag für den Beckenumgang / -rinne erläutert.

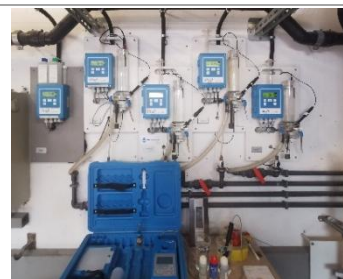
### Messung und Regelung Badewasser

**Zustand** | Die Messwert-Einrichtungen Badewassertechnik präsentieren sich grundsätzlich in einem guten Zustand. Die Messeinrichtungen stammen aus dem Jahr 1999 und haben ihre Nutzungsdauer von rund 20 Jahren erreicht.

**Massnahmen** | Ersatz der kompletten Messwerteinrichtung.

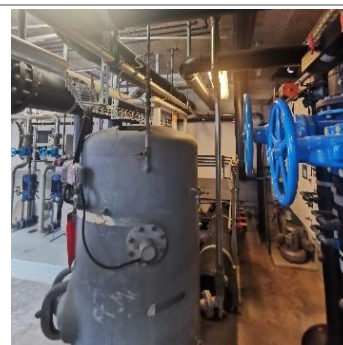
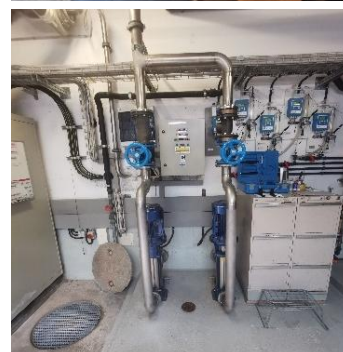
Die Anlage besteht aus zwei Grundwasserpumpen, welche in den Jahren 2014 und 2019 revidiert und gewartet wurden. Die Pumpen haben je eine Leistung von 21 m<sup>3</sup>/h und sind aktuell nicht drehzahlgesteuert. In der Pumpenleitung ist ein Druckwindkessel mit Luftpolster eingebaut. Die Anlage hat im Betrieb grosse Druckschwankungen und lässt sich im Volllastbetrieb nur schwer einregulieren und betreiben.

**Massnahmen** | Ersatz der bestehenden zwei Grundwasserpumpen mit Druckwindkessel zwei neuen Grundwasserpumpen inkl. Frequenzumformer. Mit der Ergänzung der Frequenzumformer können die Pumpen nach gefordertem Bedarf laufen und es kann auf einen grossen Windkessel verzichtet werden.
