070 Gemeindehaus Münsingen 032.102 Schnitte

Bauprojekt

070 Gemeindehaus Münsingen 032.103 **Schemaschnitte Wasserregime**

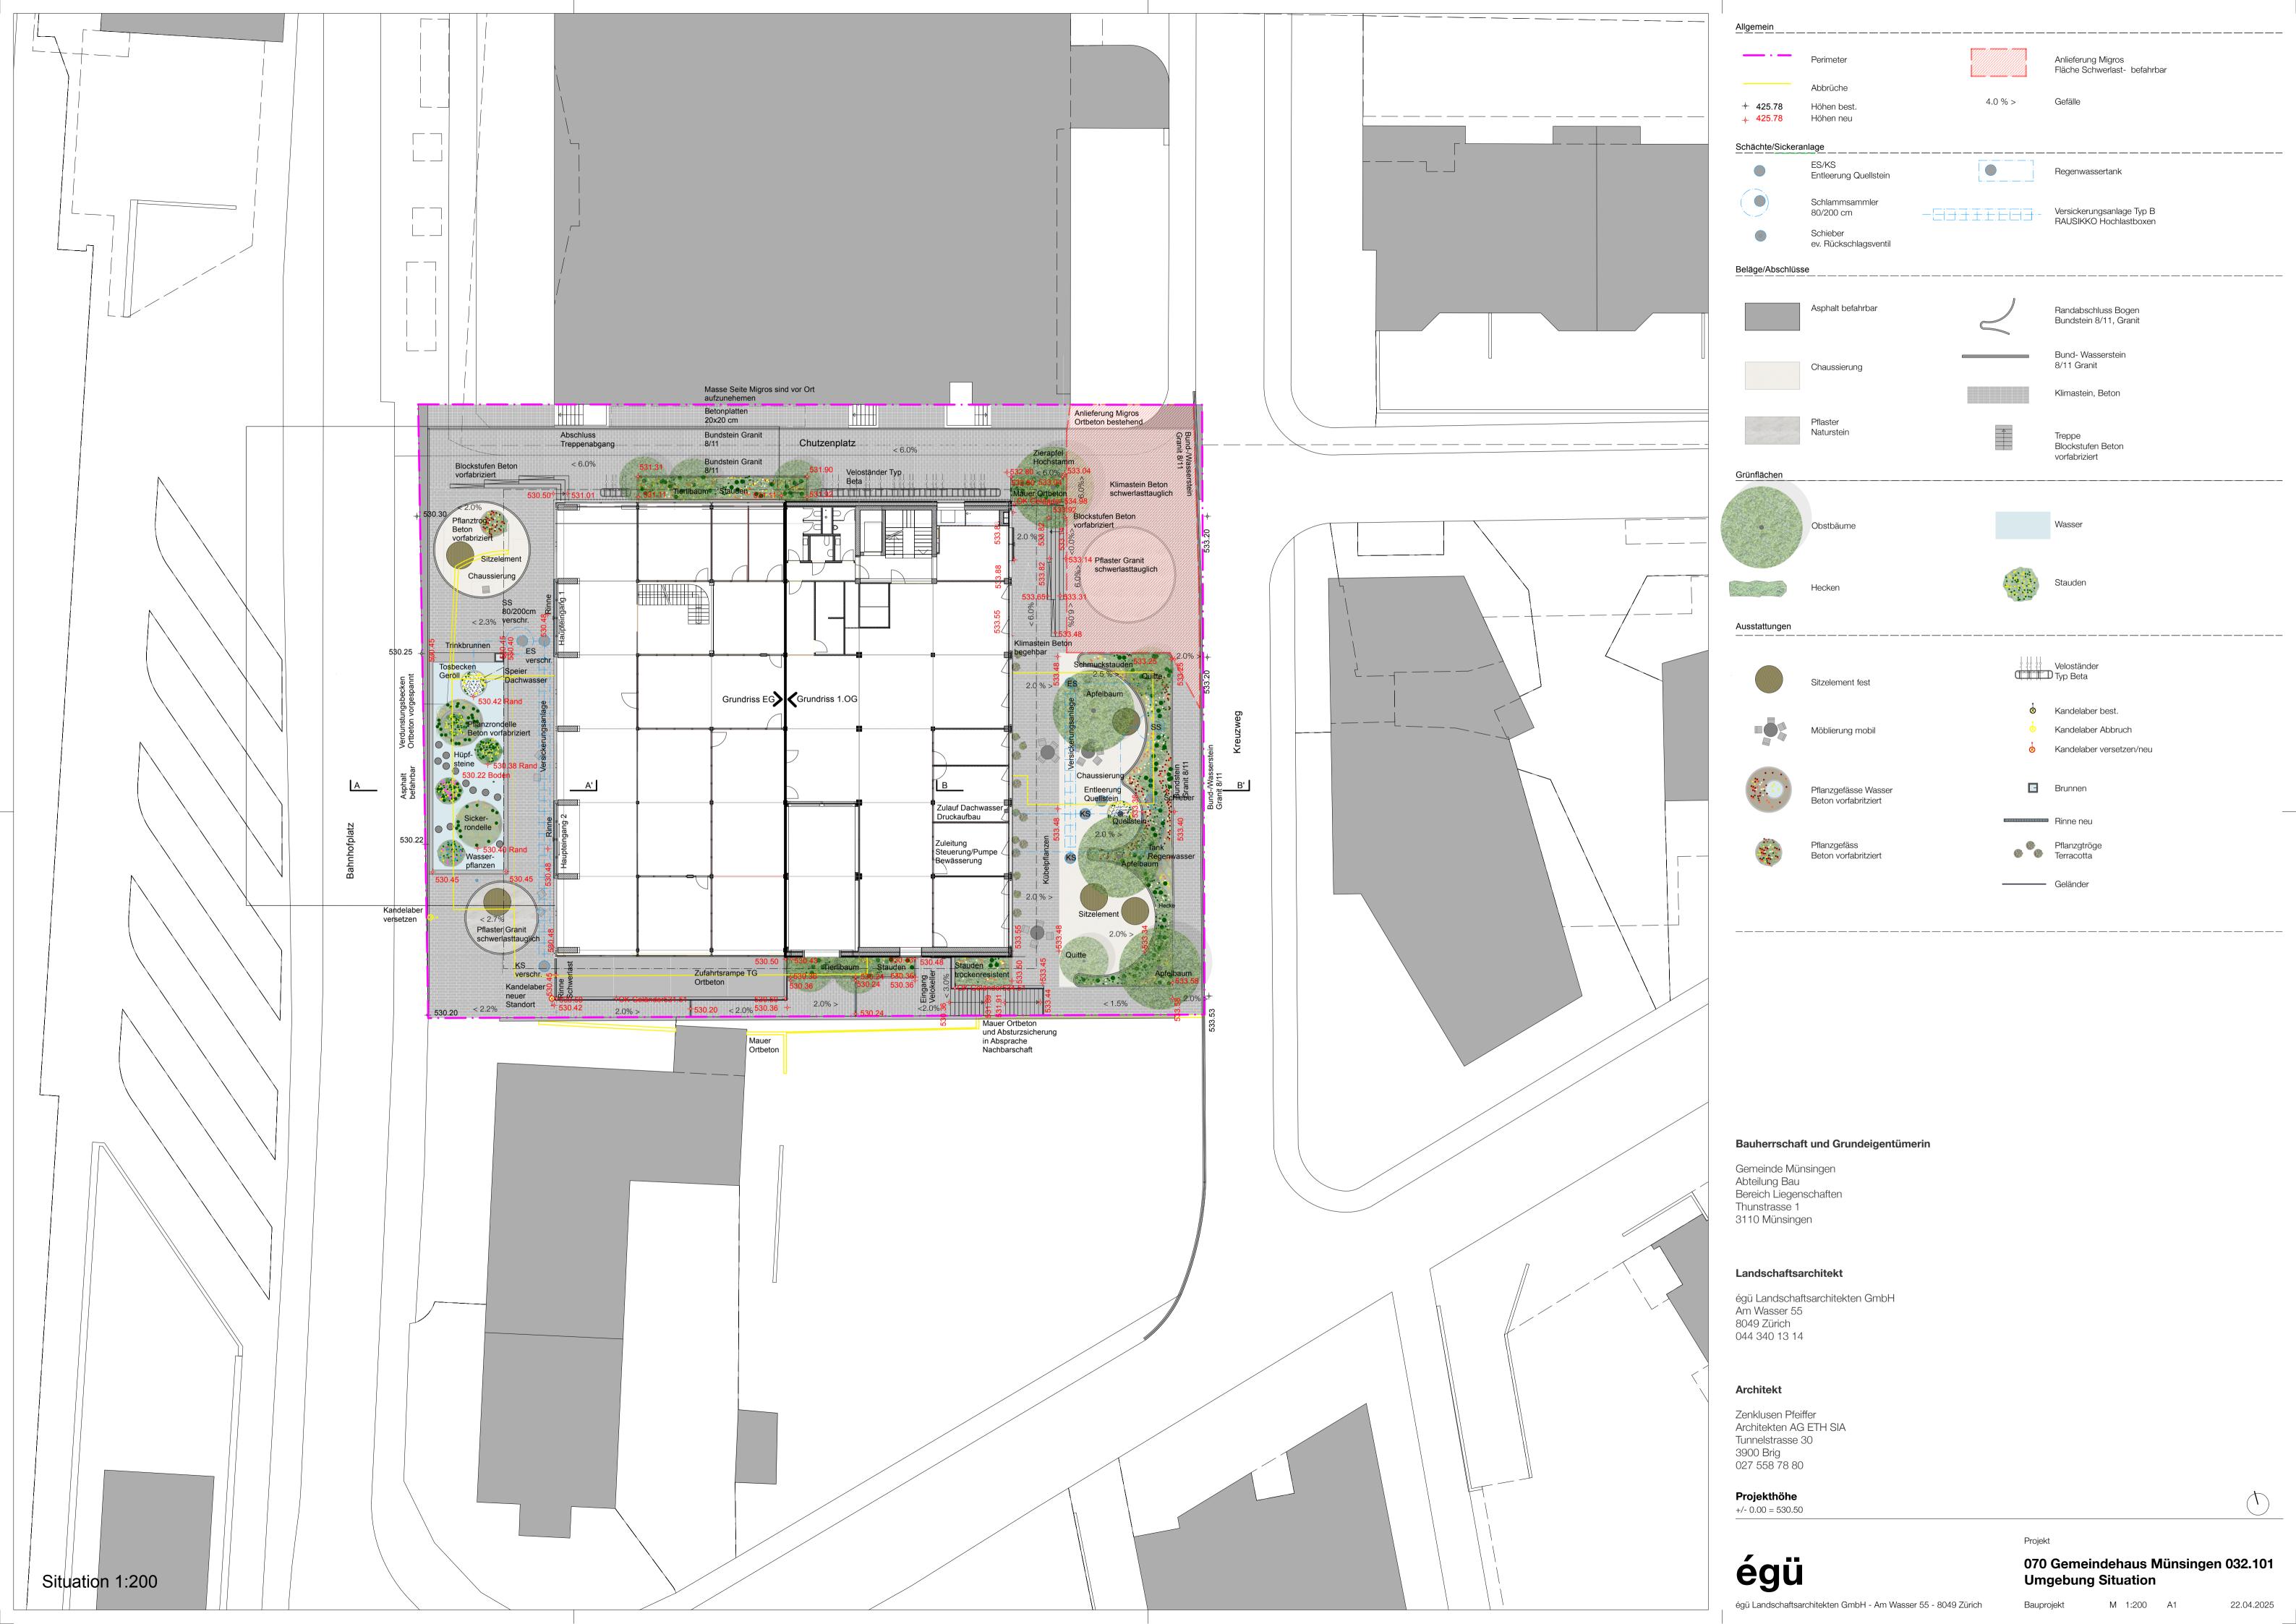
Schnitt A-A' West, Bahnhofsplatz

Schnitt B-B' Ost, Bauerngarten

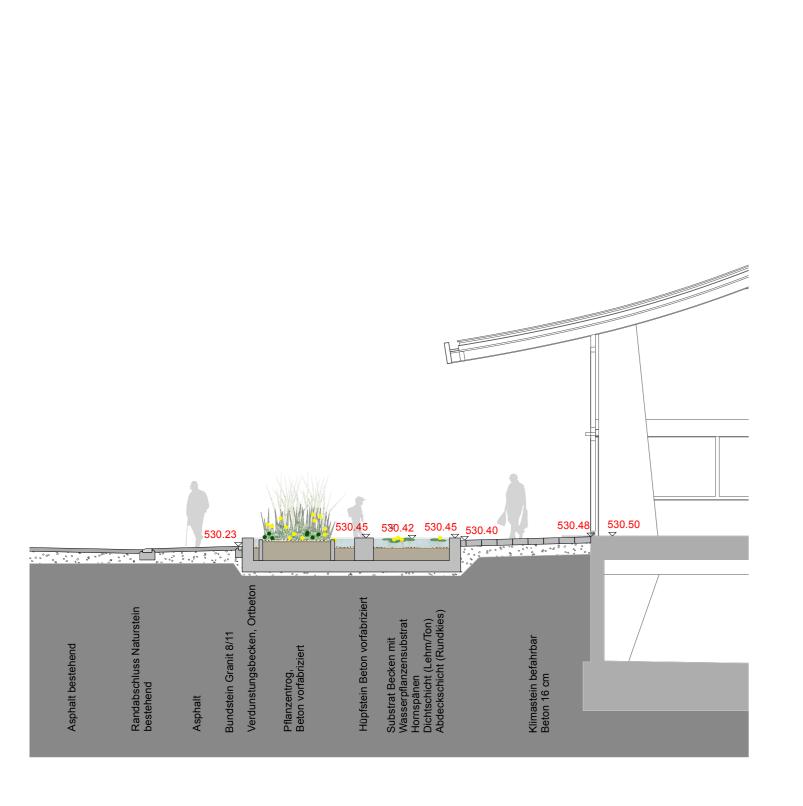
Schnitt West, Bahnhofsplatz

#### 1: Zufuhr Meteorwasser Starkregen

- Lenkung Hauptstrahl Dachwasser über Speier in Tosbecken
- Sichtbarkeit der Regenmenge als Wasserstrahl

- Sammlung und Abführen des Dachwassers über Tosbecken
- Geröll, in den Randbereichen mit Binsen bepflanzt

#### 3: Schlammsammler

- Rückhalt Verunreinigungen des Dachwassers
- Auslauf Sickeranlage mit Tauchbogen
- Deckel verschraubt

#### 4: Kontrollschacht

- Einlauf Schlammsammler mit Tauchbogen
- Einlauf Dachwasser in Sickeranlage
- Deckel verschraubt

#### 5: RAUSIKKO-Boxen

- Speicherung und Versickerung Dachwasser

#### 6: Sickerausgleichsschicht

- Unterlage RAUSIKKO-Boxen

#### 7: Zufuhr Meteorwasser Schwachregen

- Rückhalt Nebenstrahl Dachwasser in Verdunstungsbecken

#### 8: Verdunstungsbecken

- Kühlung über Evapotranspiration
- Bepflanzt mit diversen Wasserpflanzen
- Wassertiefe max. 20 cm
- Überlauf in Sickerrondelle

#### 9: Sickerrondelle Oberbodenpassage

- Abführen Dachwasser (Schwachregen) über Humuspassage
   Örtliche Verbesserung Sickerfähigkeit unter Rondelle (Geröll)

#### 10: Brunnen, Zufuhr Frischwasser

- Frischwasserzufluss für Verdunstungsbecken
- Trinkbrunnen (Druckknopf)

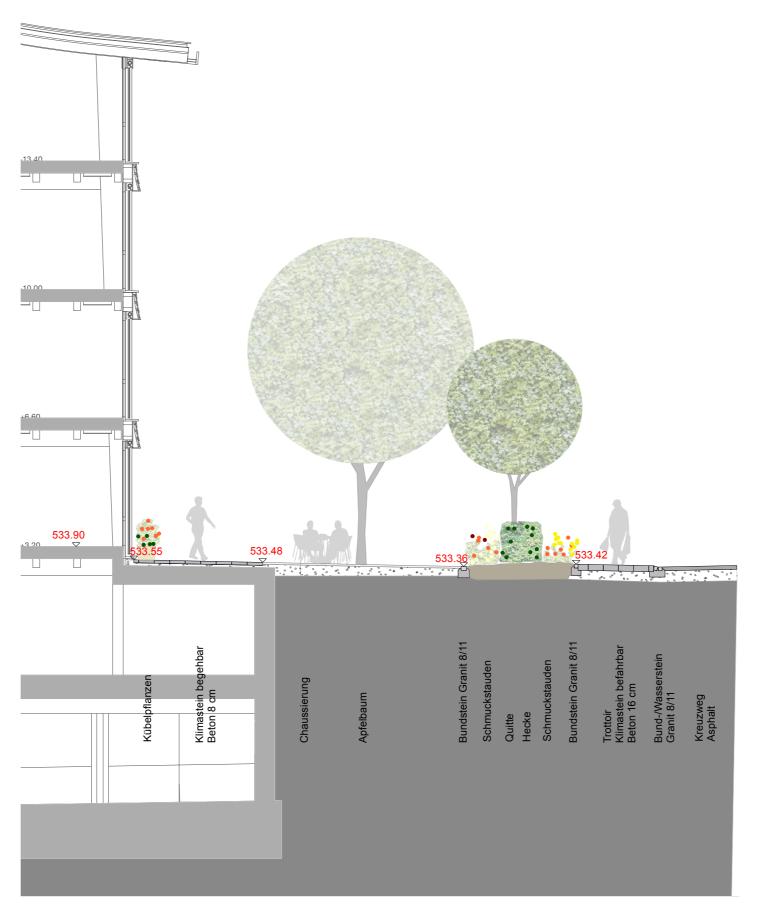
Schnitt Ost, Bauerngarten

1: Zufuhr Meteorwasser - Druckaufbau für Quellstein (Leitung unter Druck) - Schacht zur Abriegelung Zufluss Regenwassertank (Reinigung) - Alternativ ist ein Rückschlagventil (anstelle Schieber) denkbar 2: Kontrollschacht - Entleerung Quellstein im Winter (Eisbildung) - Im Winter direkte Leitung in Schlammsammler (4) - Speicherung Dachwasser für Bewässerung Bauerngarten - Zugang über Dom zum Reinigen/Abpumpen Absetzvolumen - Unterhalt bei geschlossenem Schieber (8) - Deckel verschraubt 3: Quellstein mit Tosbecken Sichtbarkeit der Regenmenge als 'Quelle' 10: Pumpe/Steuerung Regulierung Bewässerungsanlage
 Steuerung manuell, über Zeituhr oder Feuchtigkeitssensor Sammlung und Abführen des Dachwassers über Tosbecken 4: Schlammsammler - Rückhalt Verunreinigungen des Dachwassers

- Einlauf Regenwassertank mit Tauchbogen (tief) 11: Speisung Bewässerung - Frischwasserzufluss für Bewässerungsanlage Bauerngarten - Einlauf Sickeranlage mit Tauchbogen (hoch) Deckel 20 cm über Terrain - Sprinkler und /oder Tröpchenbewässerung Bauerngarten 5: Kontrollschacht Einlauf Schlammsammler mit Tauchbogen Einlauf Dachwasser in Sickeranlage Deckel verschraubt 6: RAUSIKKO-Boxen - Speicherung und Versickerung Dachwasser 7: Sickerausgleichsschicht - Unterlage RAUSIKKO-Boxen Kontroll- Kontroll- Quellstein Zufuhr Meteorwasser schacht schacht Tosbecken Rewässerung Druckaufbau Schlamm-13 Pumpe/ sammler Regen-Zufuhr Steuerung wassertank Frischwasser RAUSIKKO-Boxen
